Лаборатория неразрушающего контроля

Отчет по апробации акустических методов контроля с помощью приборов производства фирмы «АКС» для выявления дефектов в изотропном графите и полуфабрикатах.

1. Дата проведения апробации: 09.04.2015 г.
2. Наименование заказчика: филиал ООО «Донкарб-Графит» в Челябинске
3. Адрес объекта: 454038, г Челябинск, ОАО «ЭНЕРГОПРОМ-Челябинский электродный завод».
4. Объект контроля: прессованные заготовки, обожжённые заготовки.
5. Используемый инструмент для акустического (ультразвукового) контроля:
 - 5.1. низкочастотный ультразвуковой дефектоскоп А1220 МОНОЛИТ, антенные решетки М2502 с СТК (поперечная волна), преобразователи S0205 с жидкостным контактом (продольная волна)
 - 5.2. низкочастотный ультразвуковой томограф А1040 MIRA.

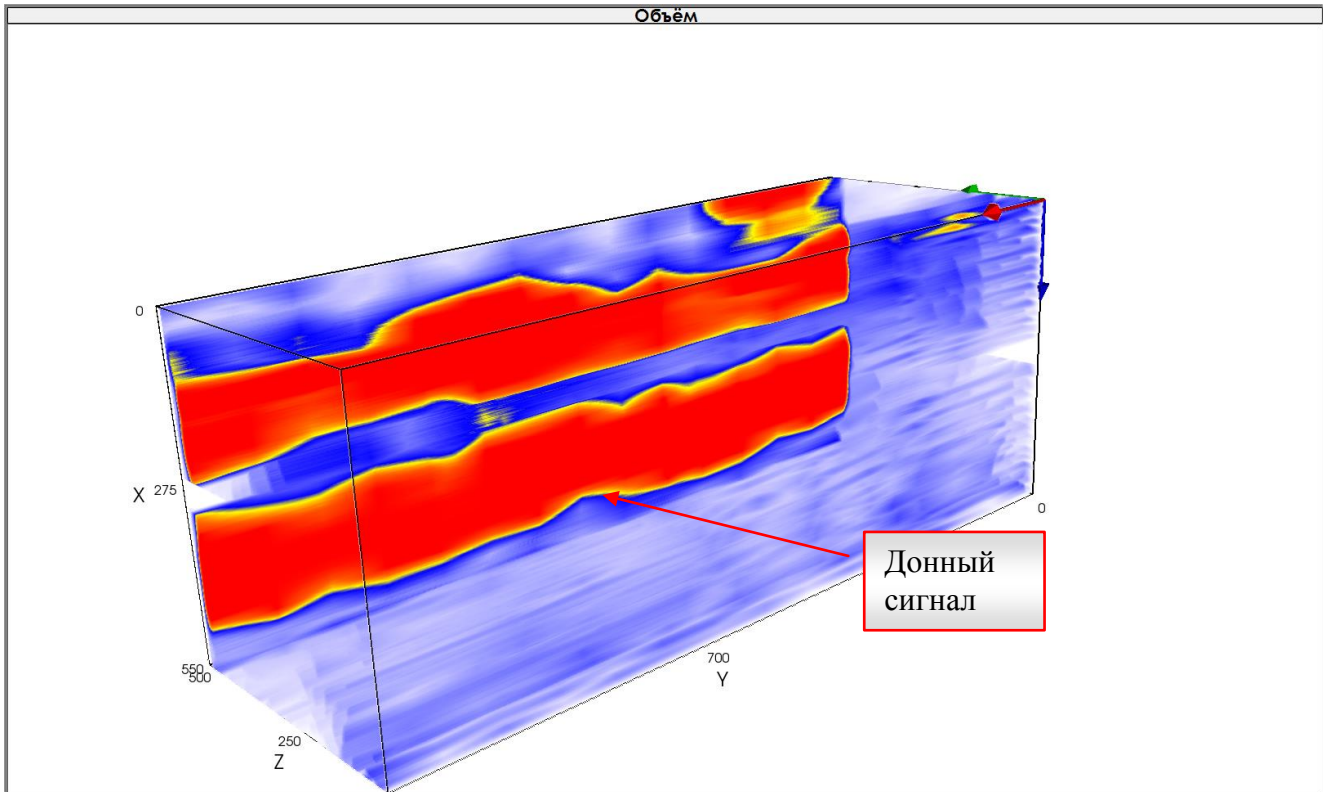
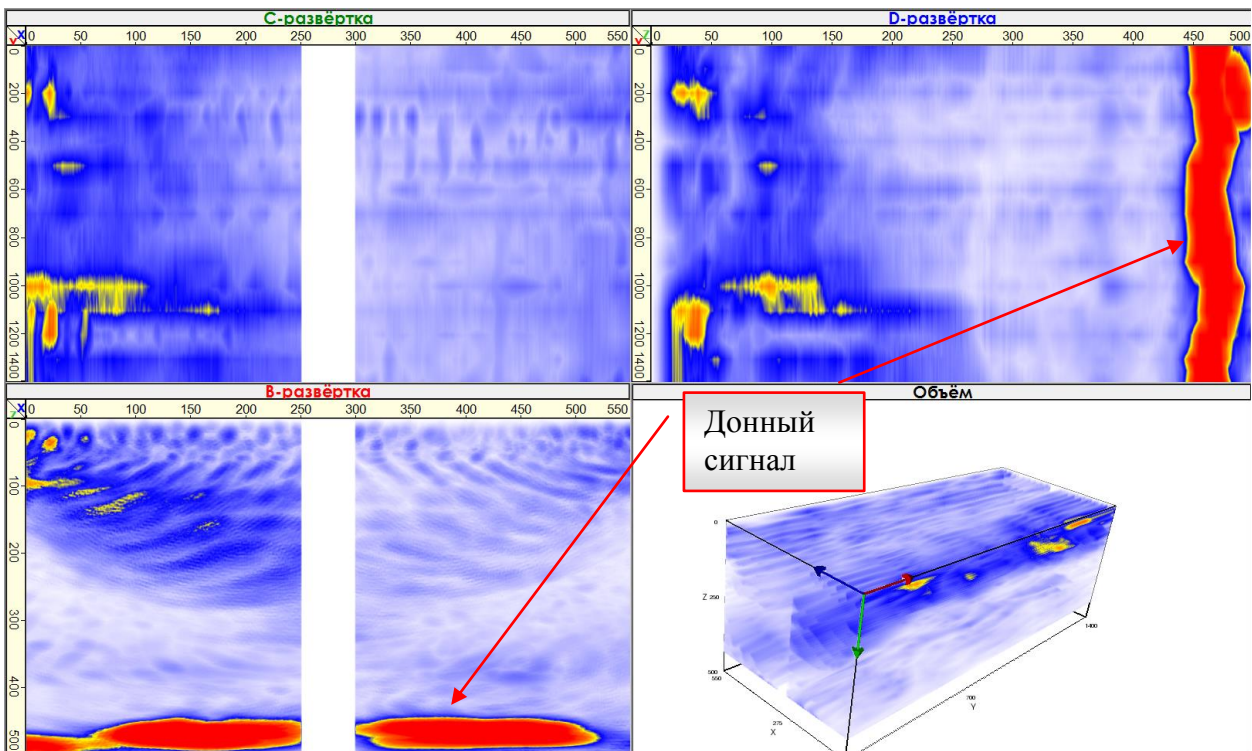
1. Прессованная заготовка № 1

На карте присутствует донный сигнал. Присутствуют незначительные шумы в начальных точках контроля. Дефекты не обнаружены.

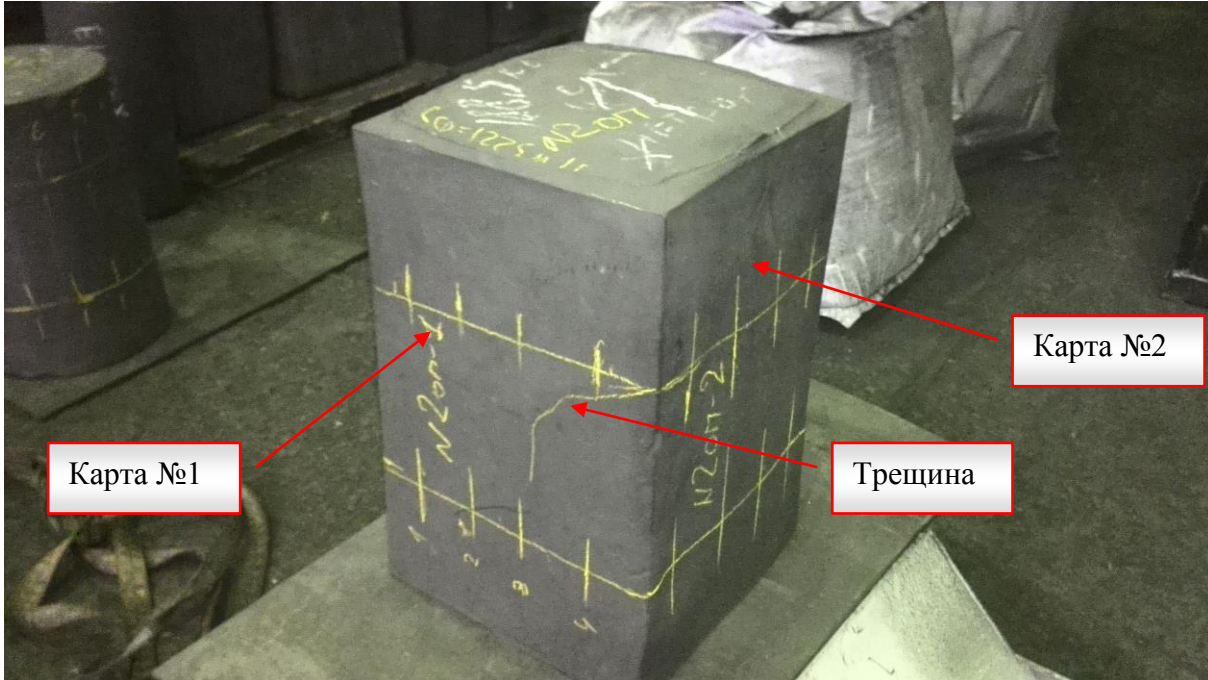
2. Прессованная заготовка № 2

На заготовке визуально видна трещина

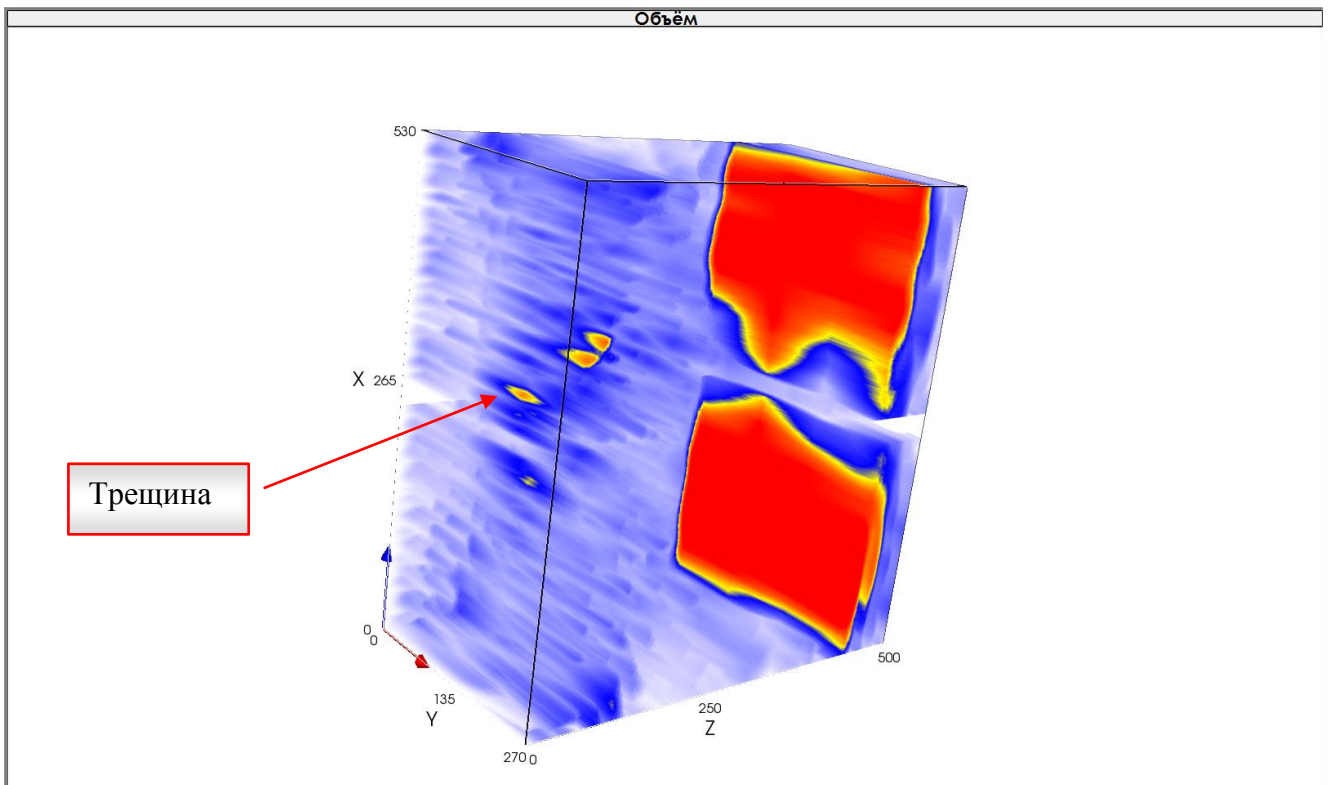
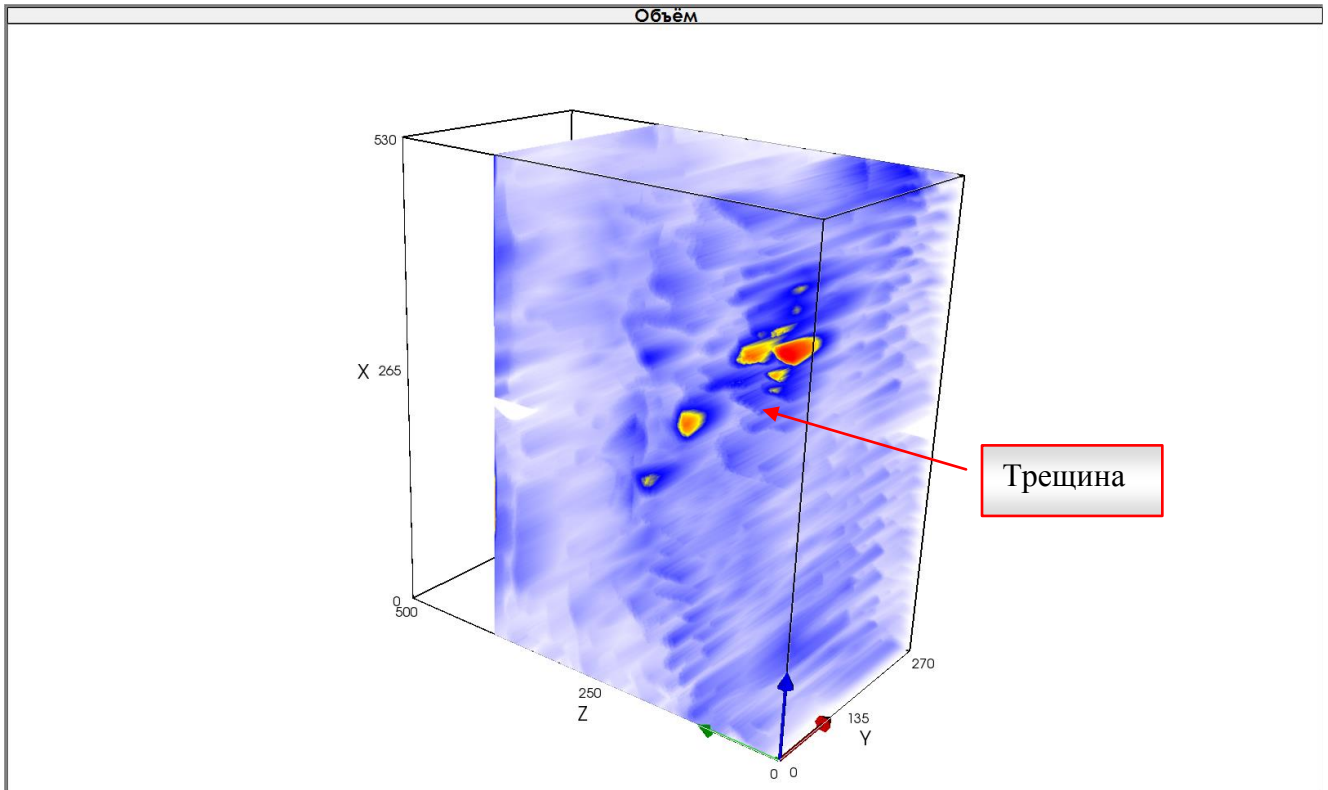
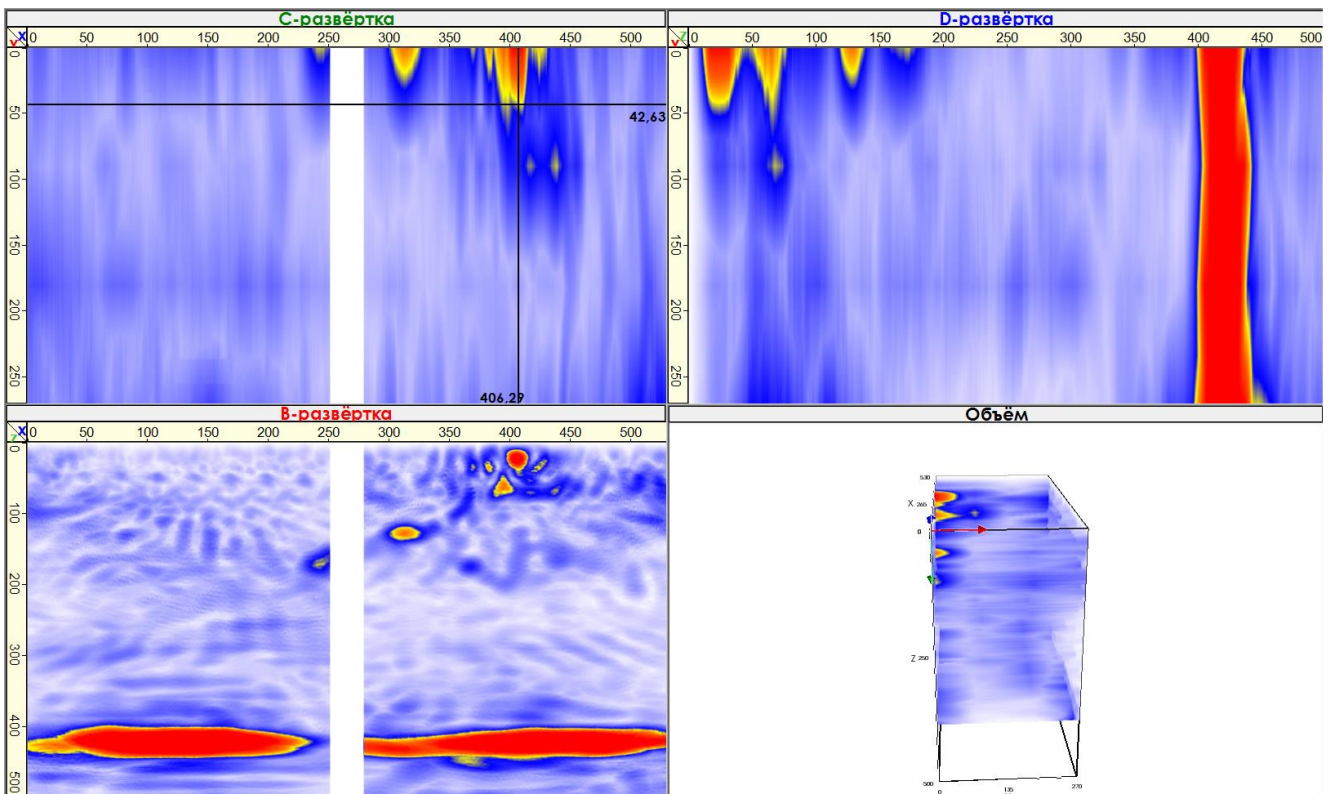
Трещина, выходящая на поверхность обнаруживается прибором. Трещина поверхностная, максимальная глубина распространения трещины- 50 мм.

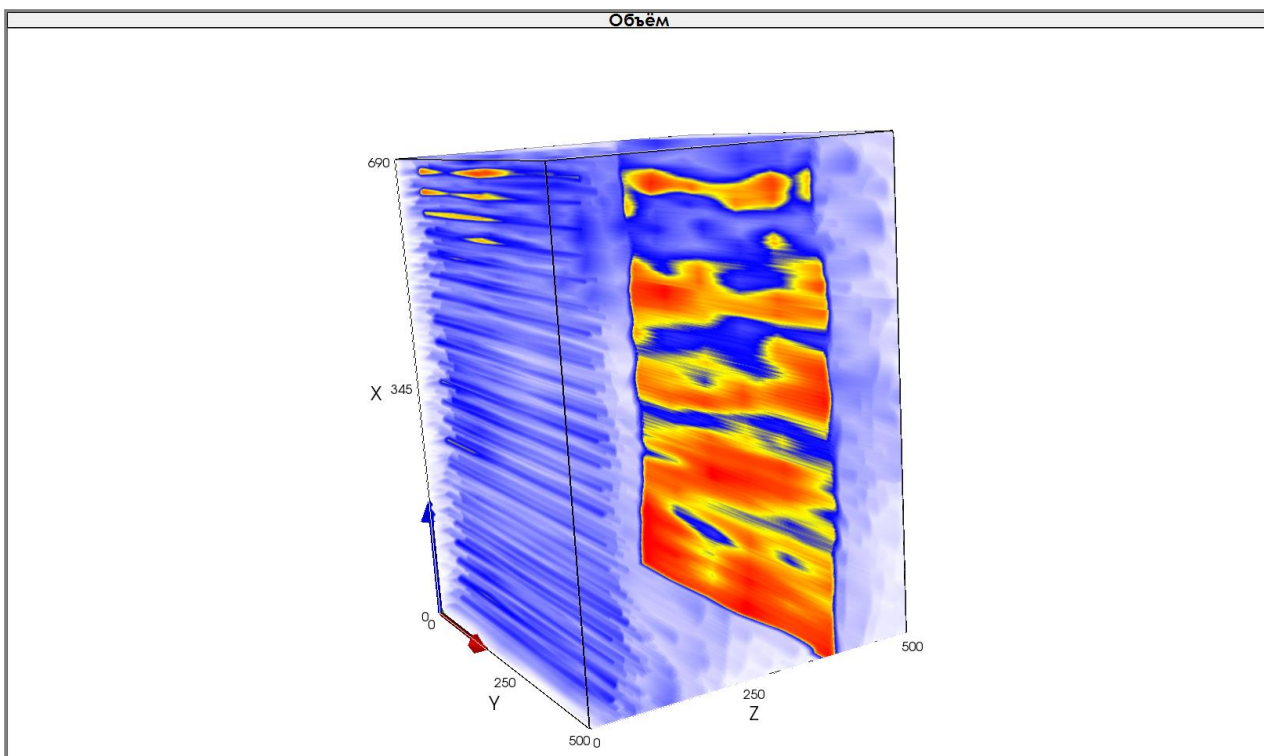
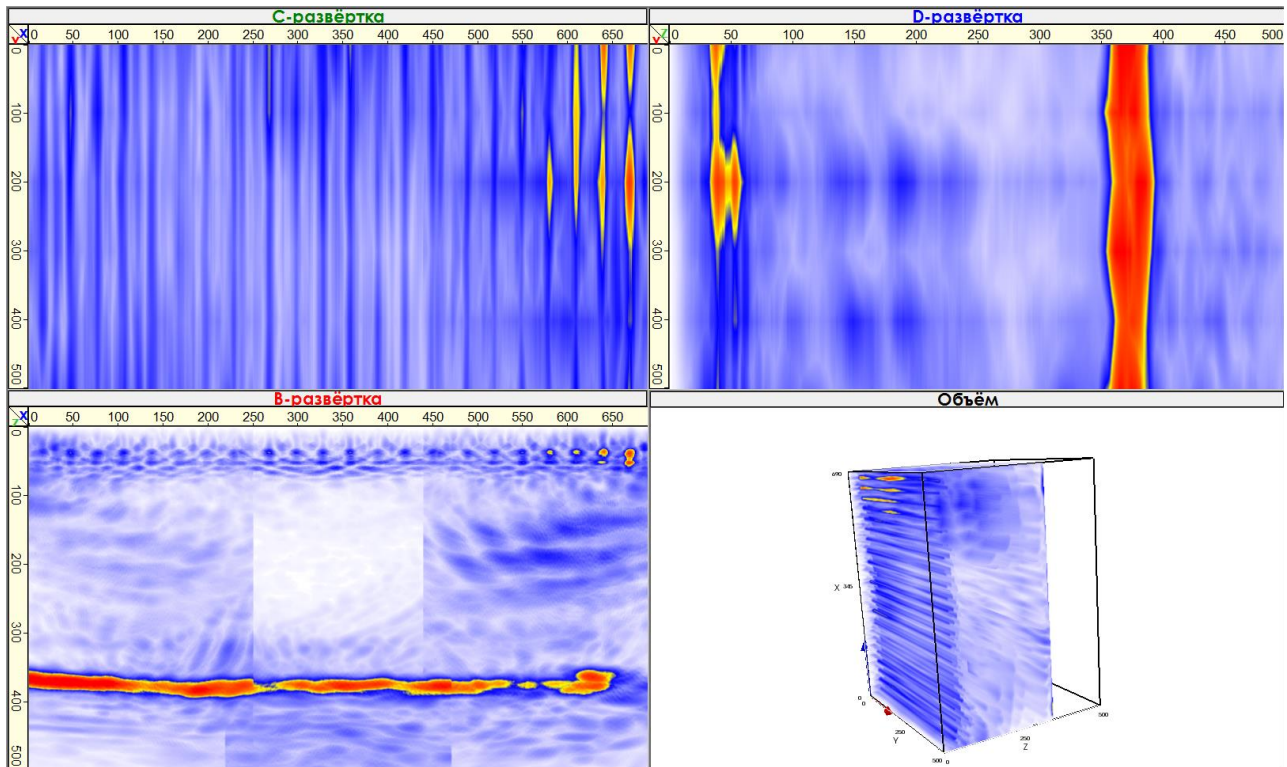
3. Прессованная заготовка № 3

Скорость ультразвука – меньше 1000 м/с. Скорость меньше 1000 м/с прибором не определяется.

Дефектов не обнаружено. На картах виден плохой синтез томографической картинки из-за низкой скорости ультразвука.

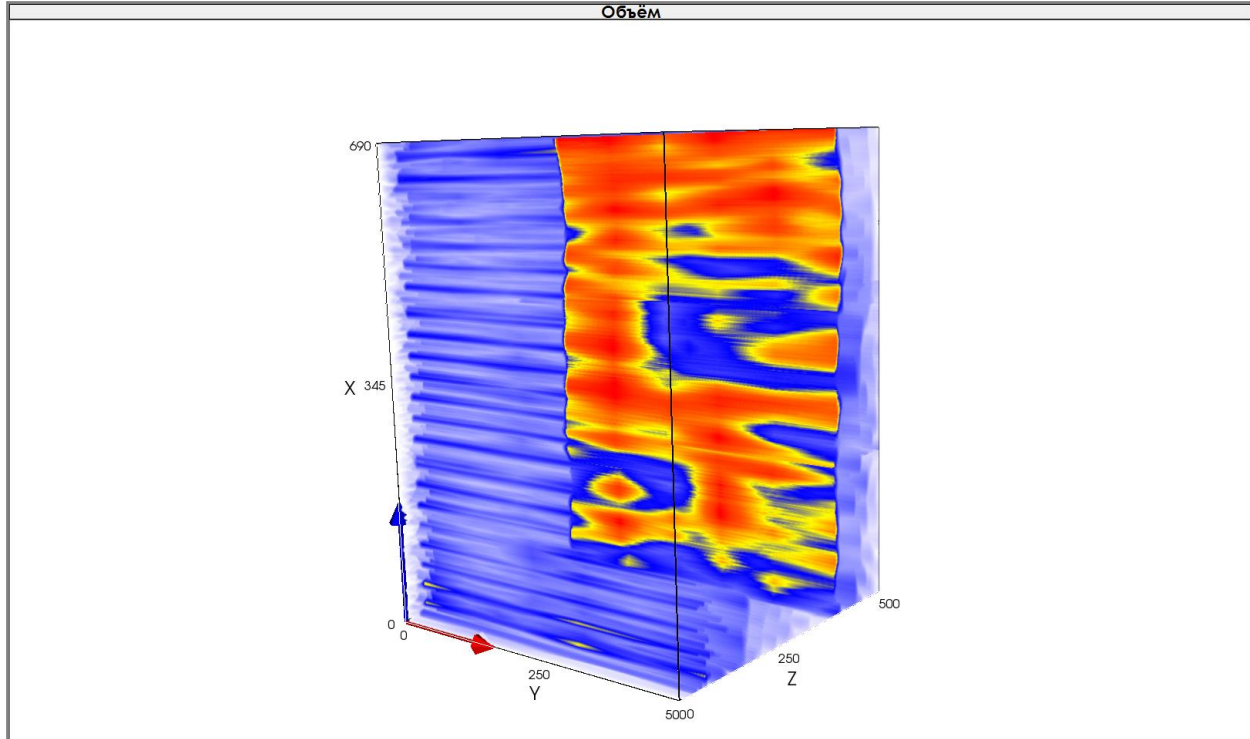
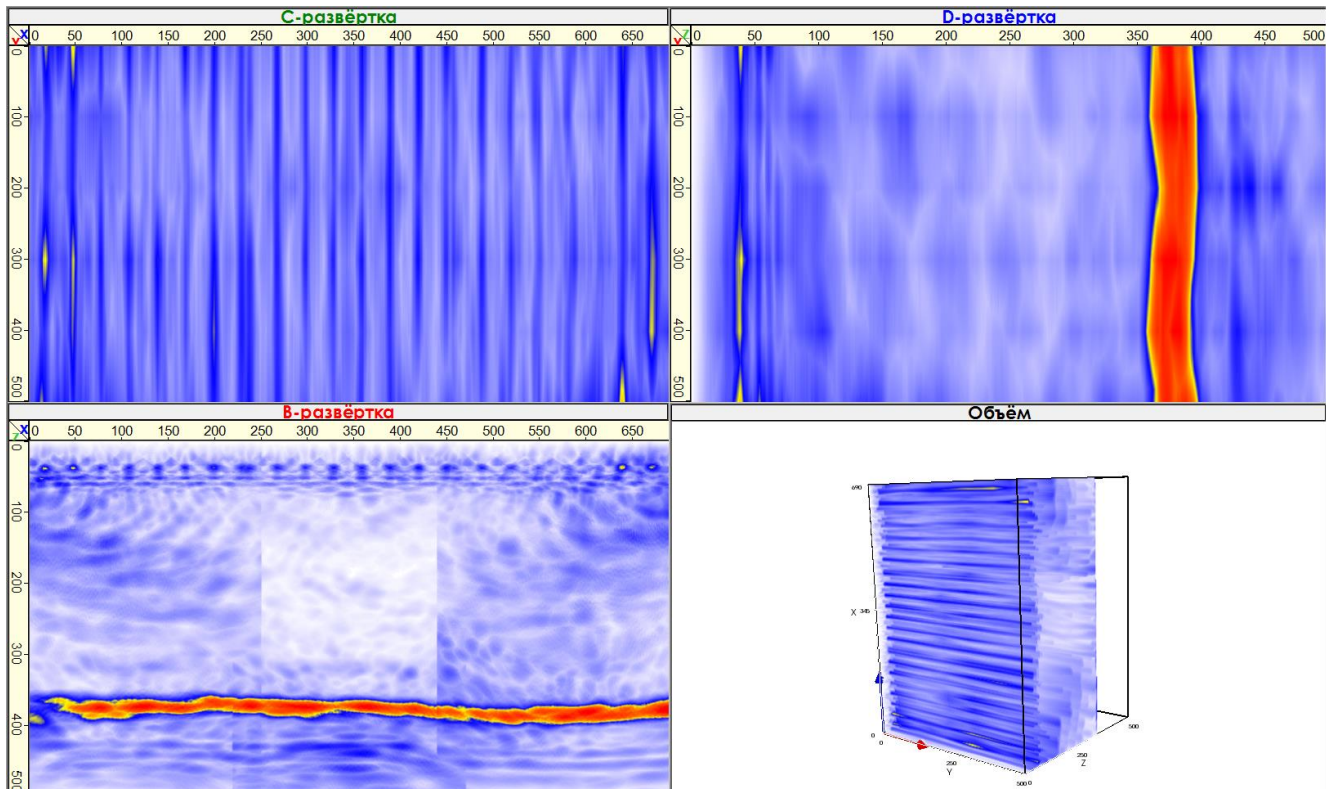
4. Прессованная заготовка № 4

Дефектов не обнаружено.

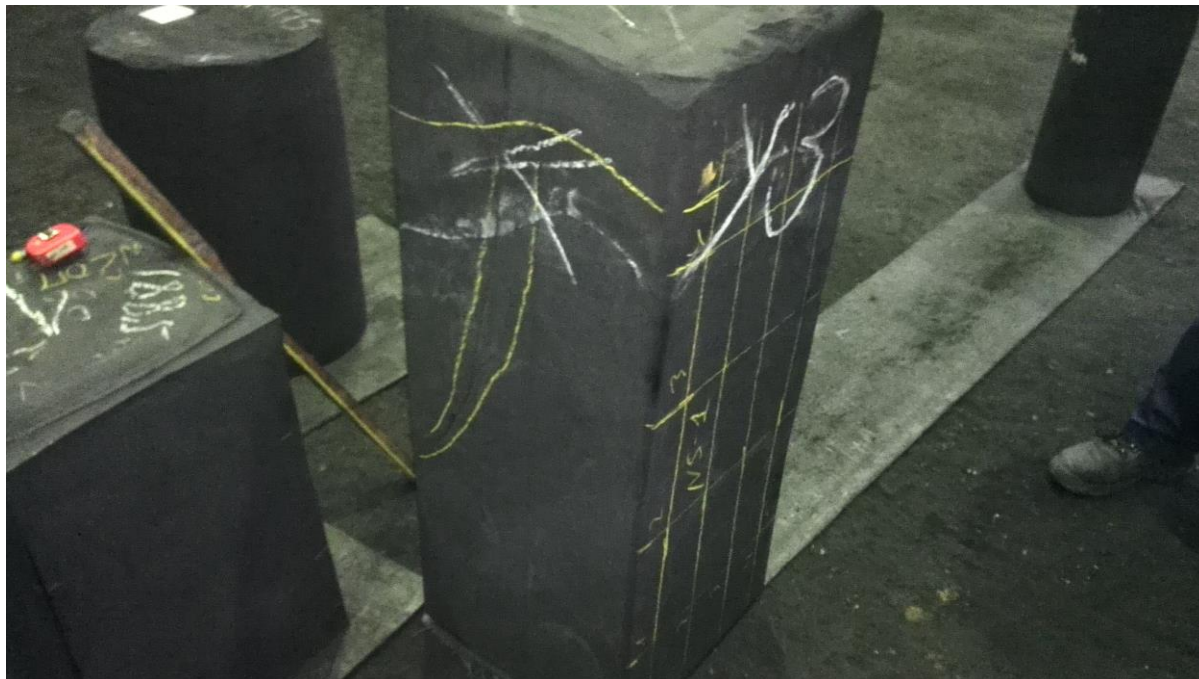
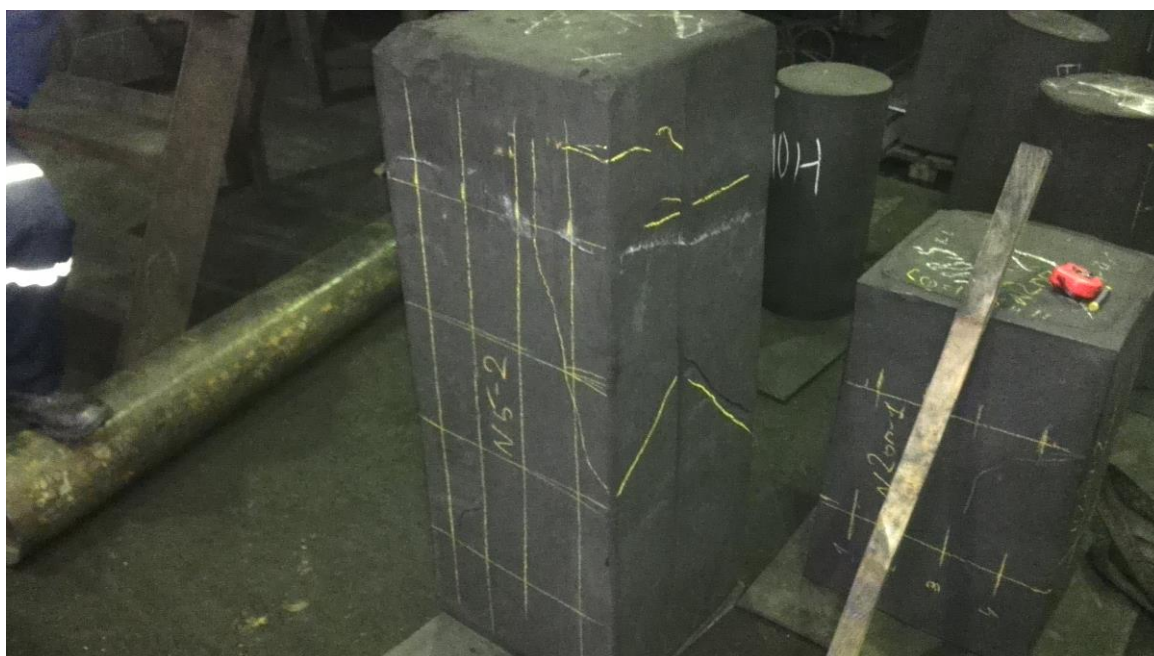
5. Прессованная заготовка № 5

На поверхности заготовки наблюдаются трещины.

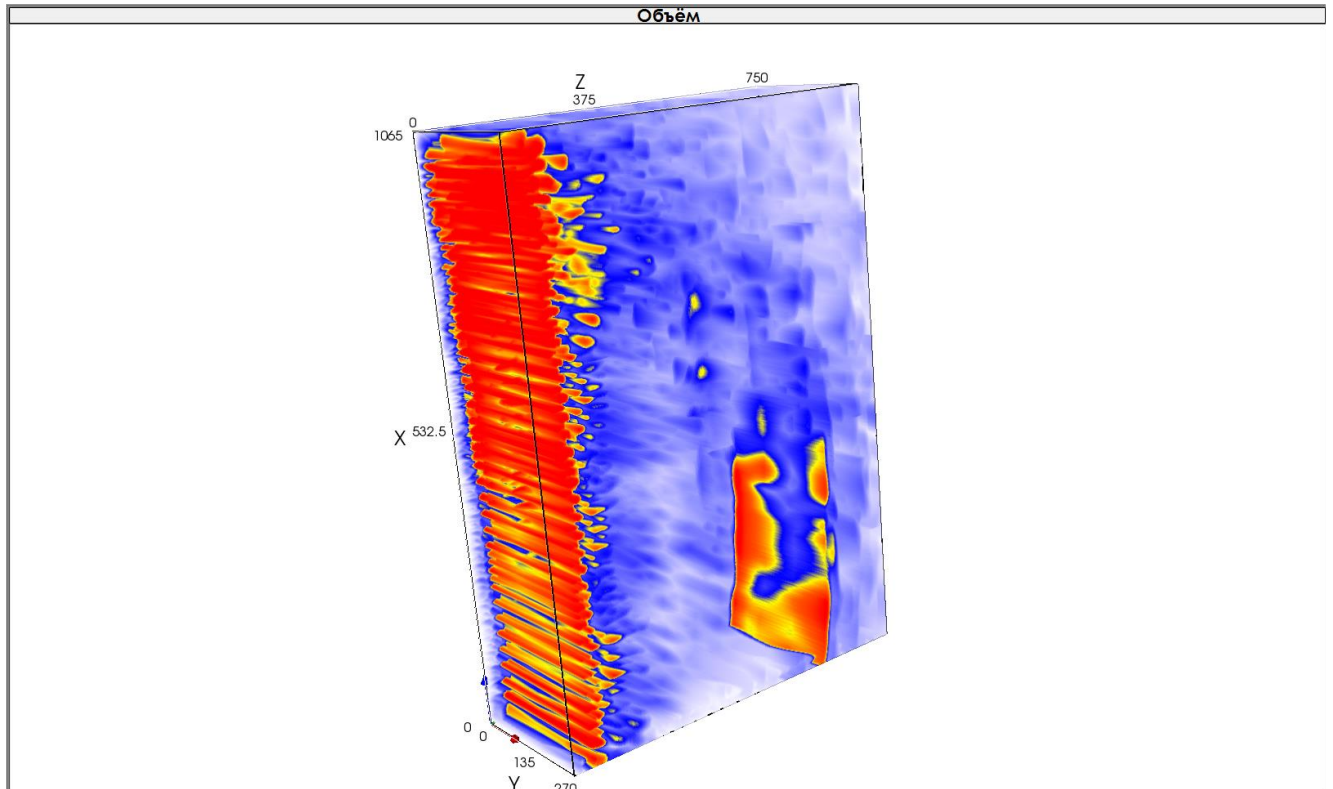
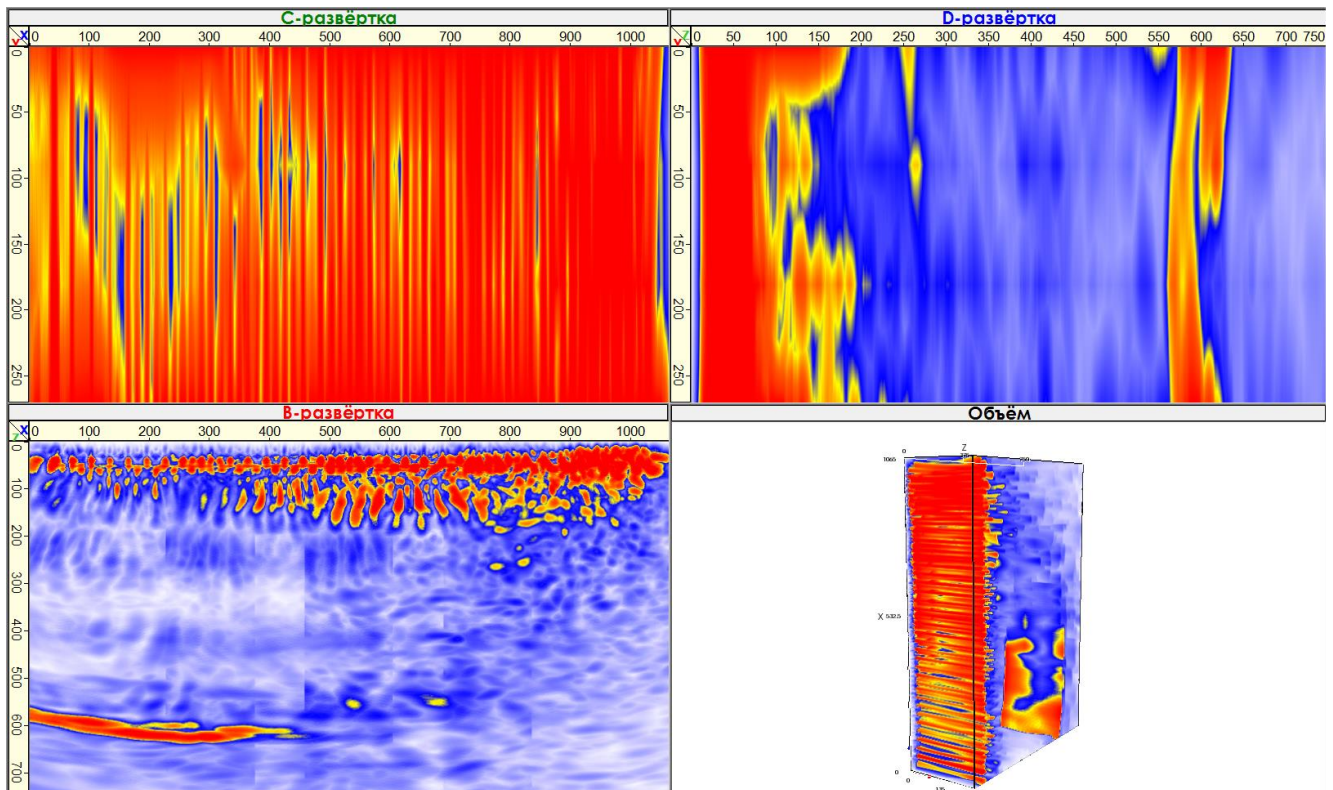
Карта № 5-1

Донный сигнал виден только в нижней части заготовки. В поверхностном слое ультразвуковая волна претерпевает сильное отражение. Это может быть связано с низкой плотностью поверхностного слоя.

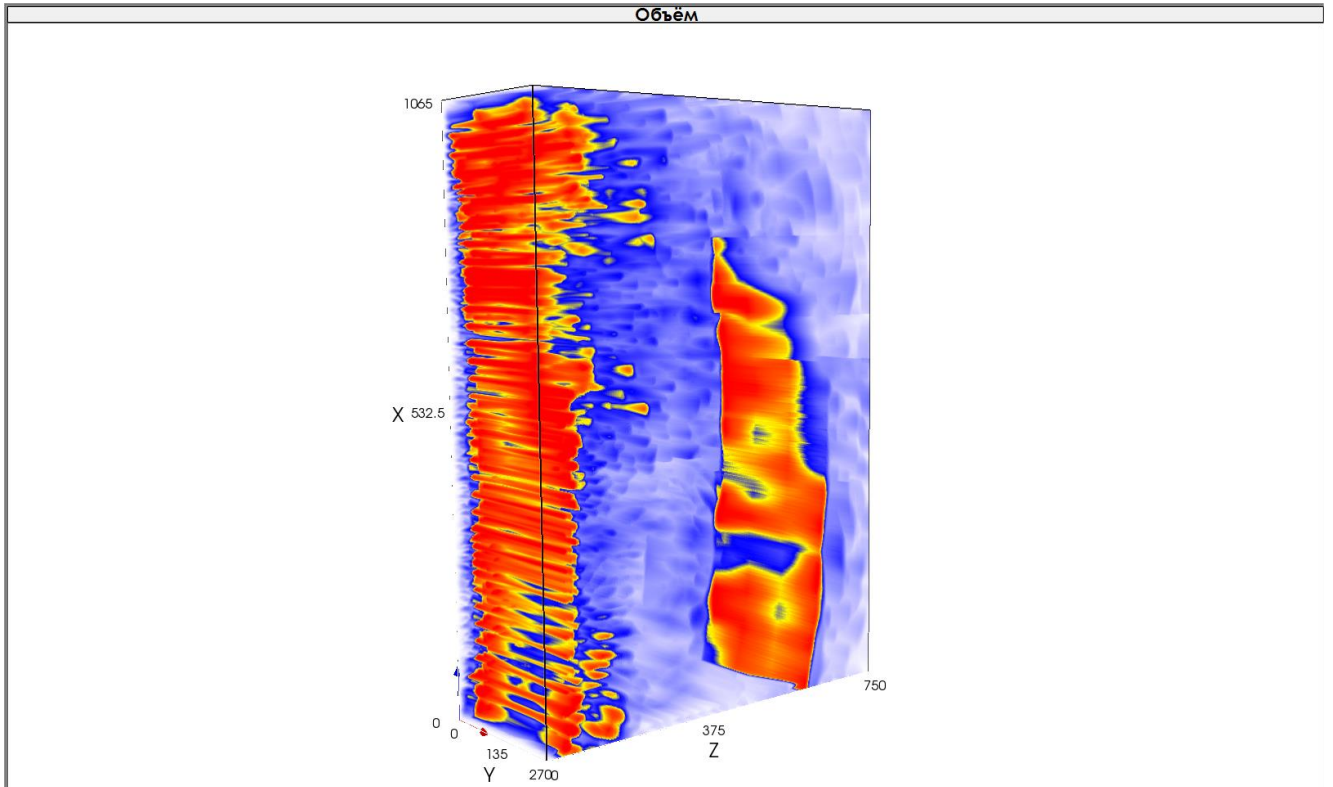
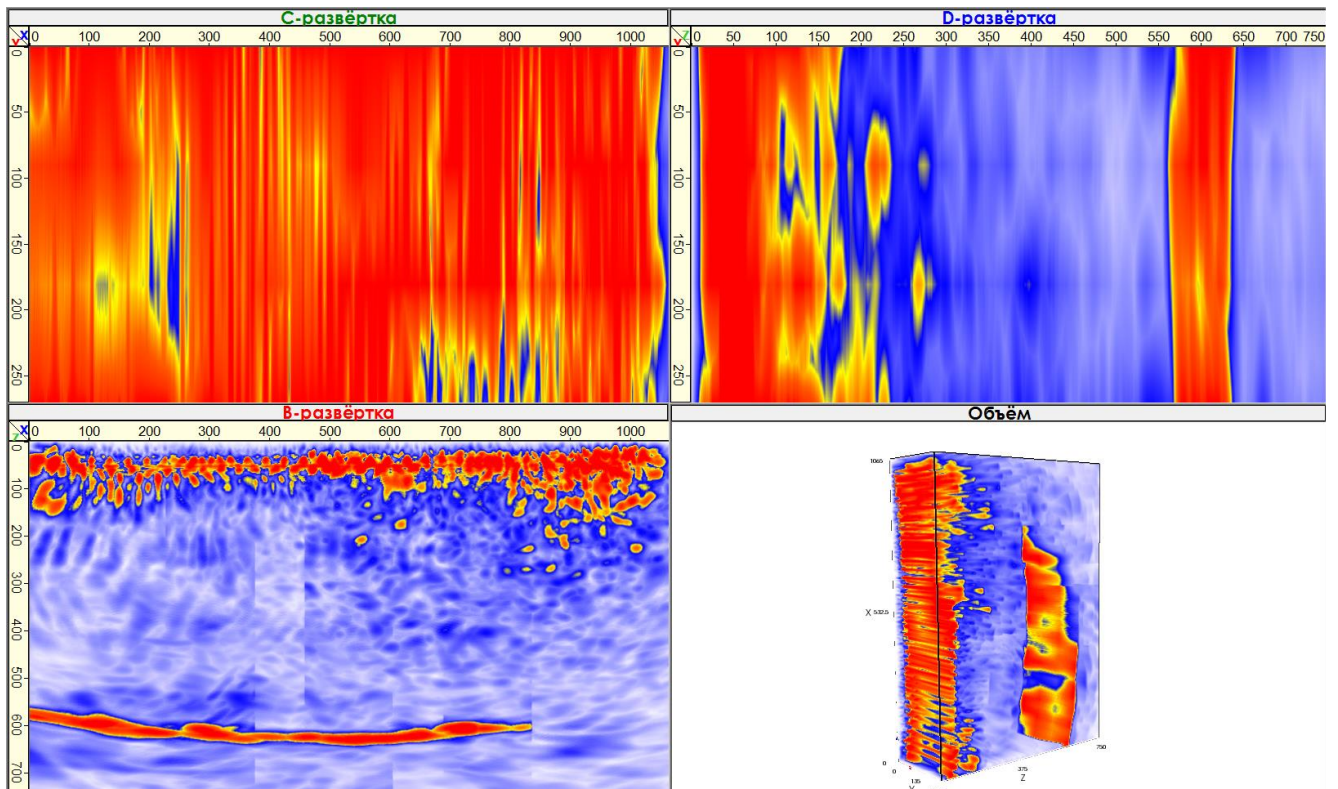
Карта 5-2

Ситуация такая же. Донный сигнал виден только в нижней и средней части заготовки. В поверхностном слое ультразвуковая волна претерпевает сильное отражение. Это может быть связано с низкой плотностью поверхностного слоя.

Дефекты обнаружить не возможно.

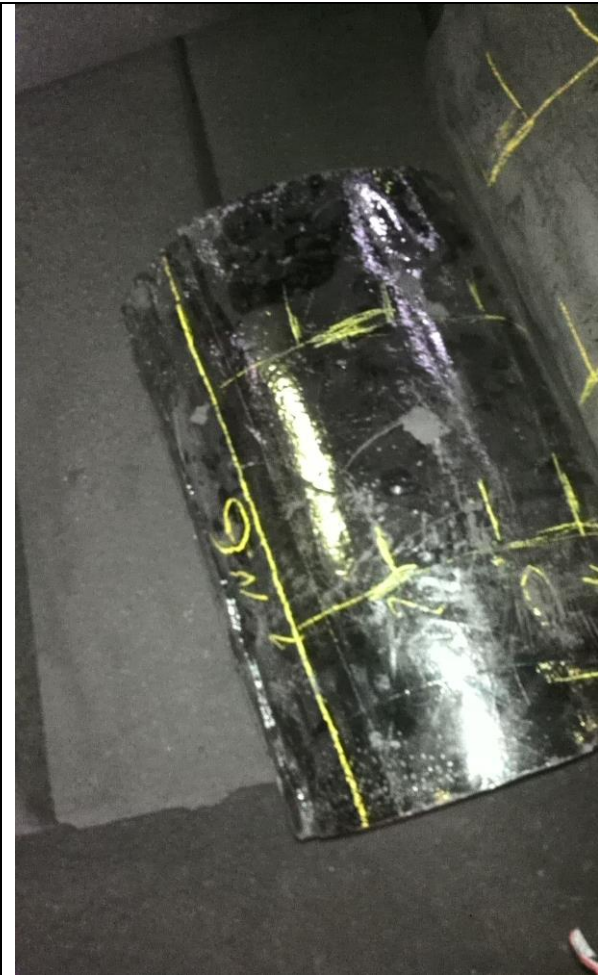
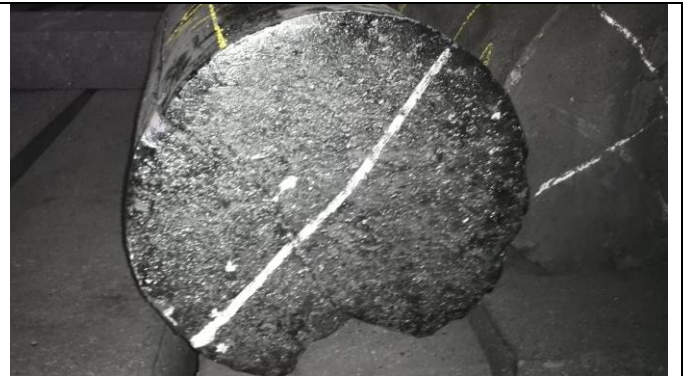
6. Обожженная заготовка № 6

С торца наблюдается трещина.

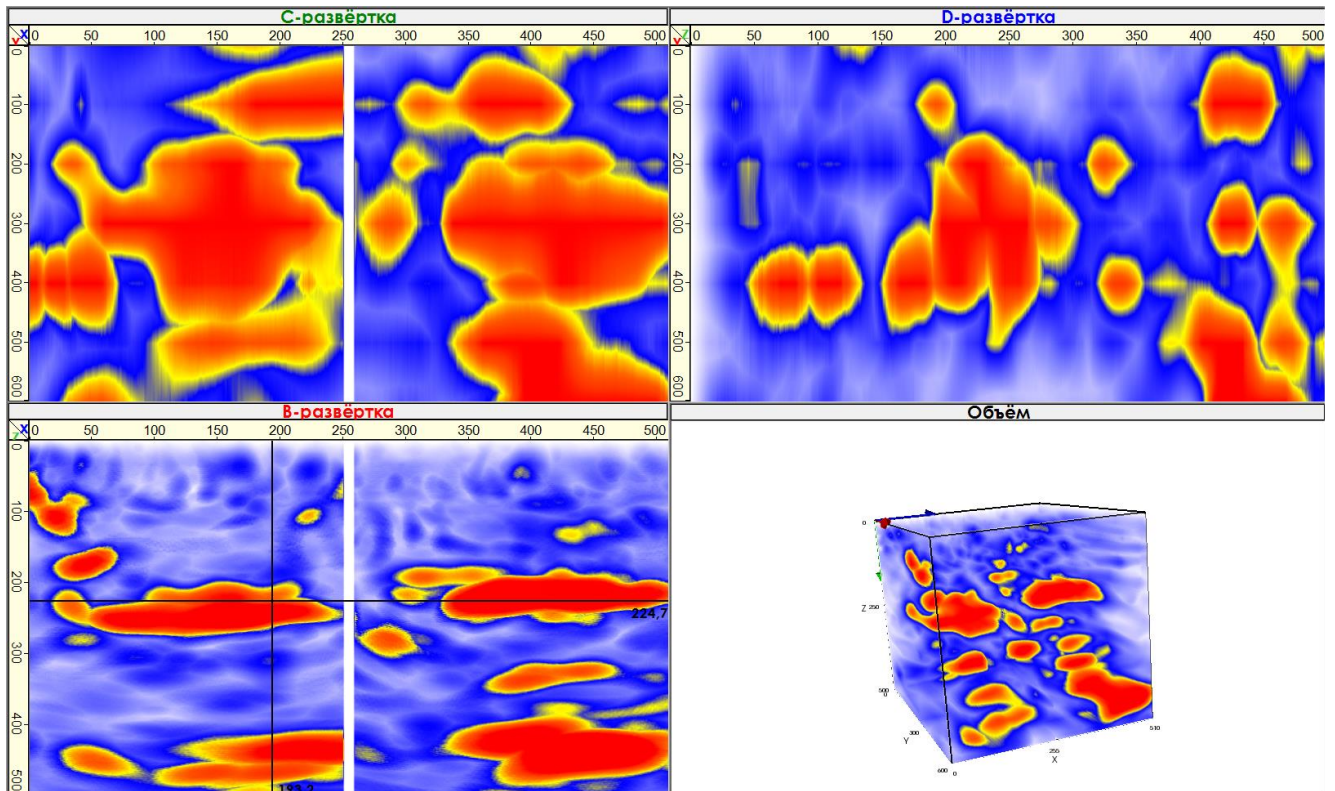
Трещина обнаруживается на глубине от 200 до 230 мм.

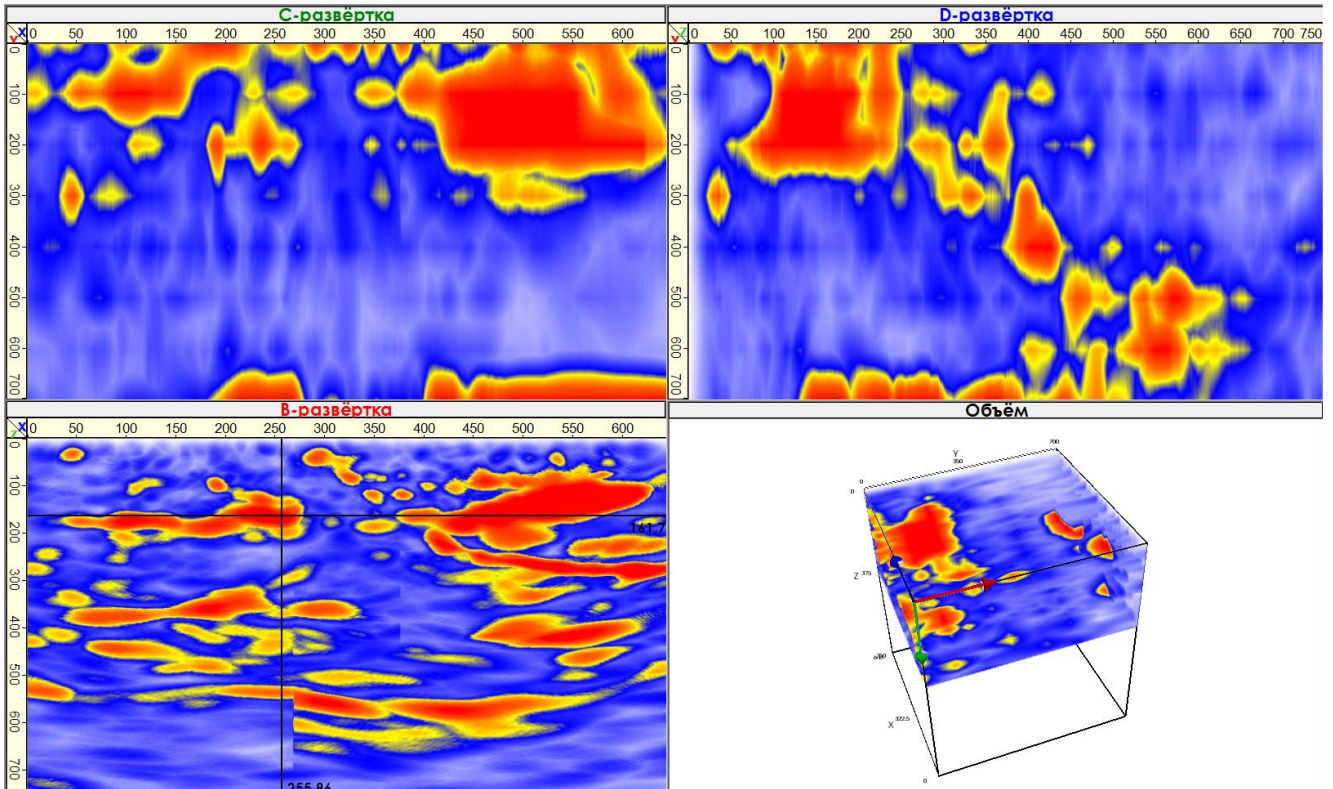
7. Обожженная заготовка № 7

Обнаружены многочисленные дефекты на глубине от 100 до 300 мм

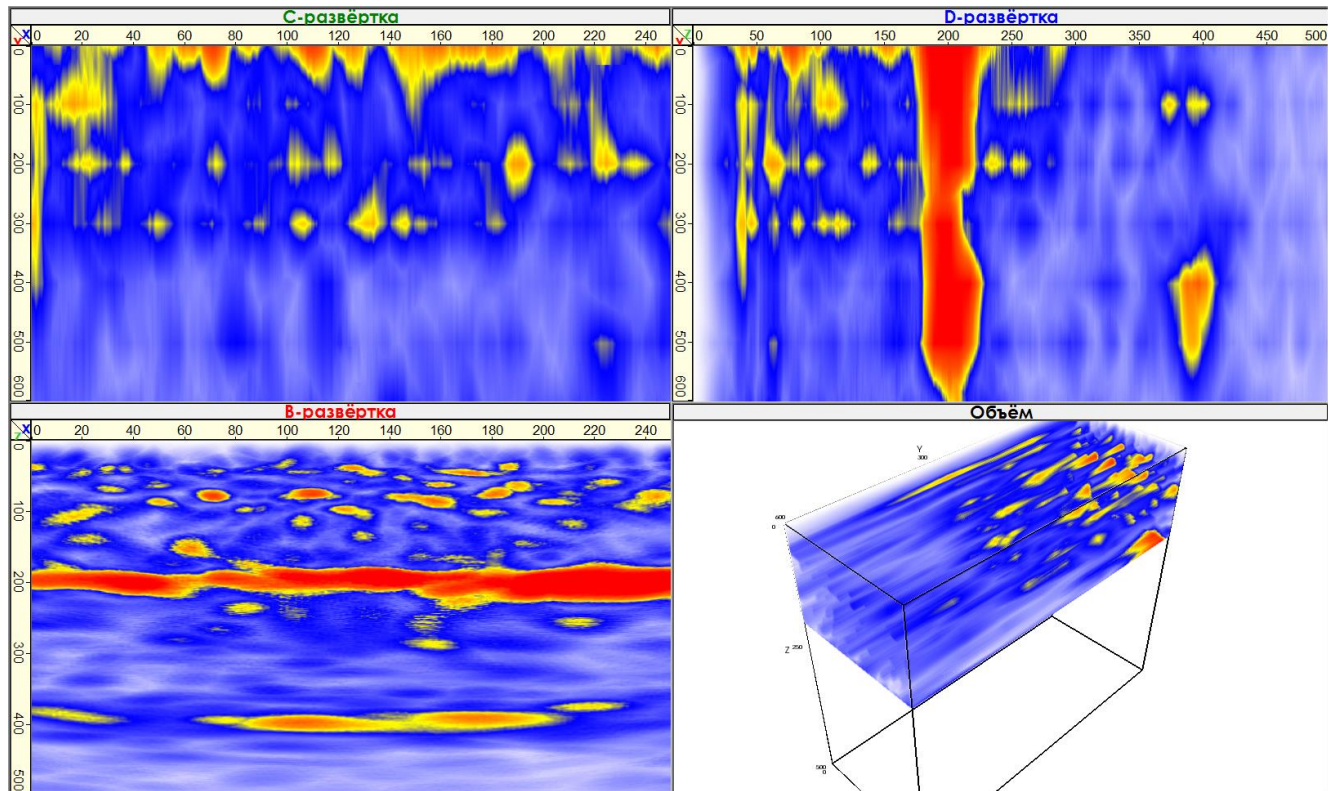
8. Обожженная заготовка № 8

В первой половине заготовки от 0 до 300 мм наблюдаются сигналы от повышенной пористости заготовки.

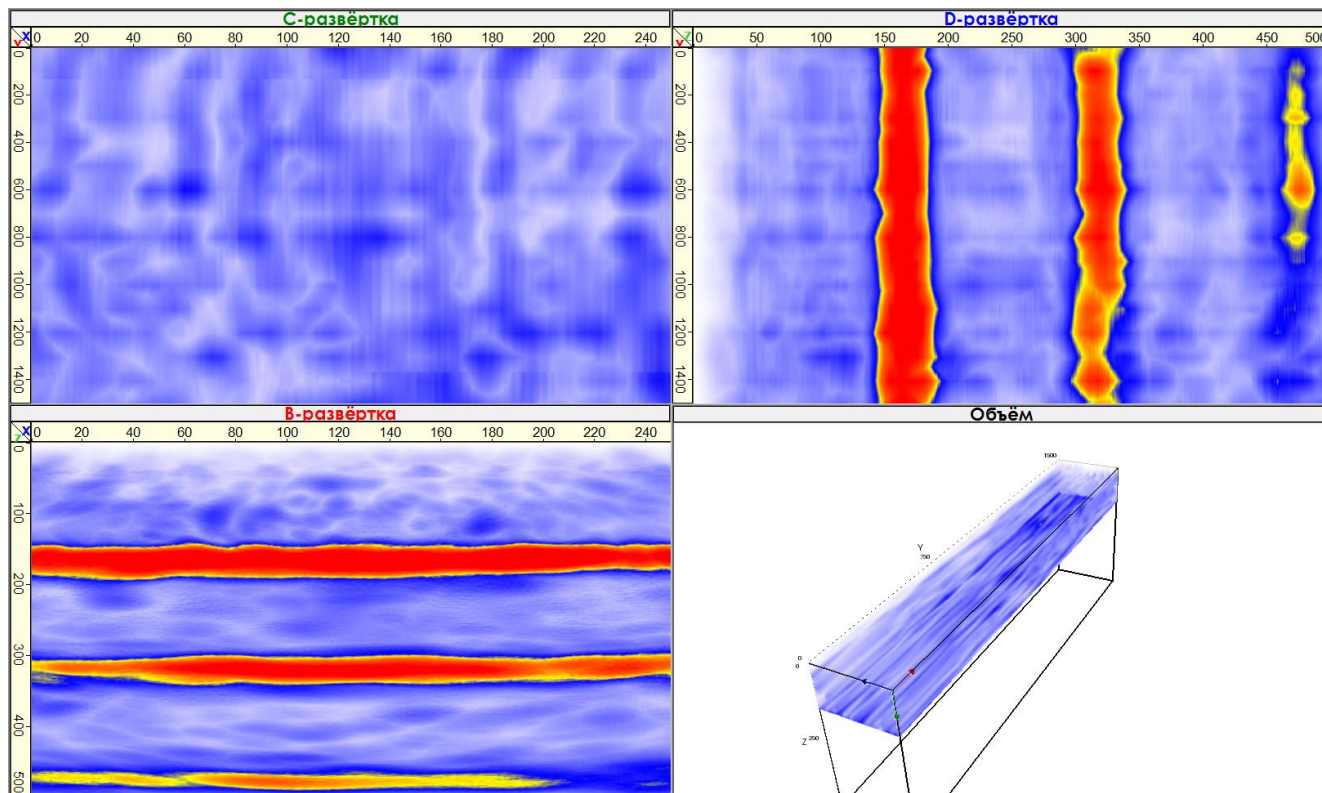
9. Обожженная заготовка № 9

Дефектов не обнаружено.
