Лаборатория неразрушающего контроля

Отчет по апробации акустических методов контроля с помощью приборов производства фирмы «АКС» для выявления дефектов в изотропном графите и полуфабрикатах.

1. Дата проведения апробации: 09.04.2015 г.
2. Наименование заказчика: филиал ООО «Донкарб-Графит» в Челябинске
3. Адрес объекта: 454038, г Челябинск, ОАО «ЭНЕРГОПРОМ-Челябинский электродный завод».
4. Объект контроля: прессованные заготовки, обожжённые заготовки.
5. Используемый инструмент для акустического (ультразвукового) контроля:
 - 5.1. низкочастотный ультразвуковой дефектоскоп А1220 МОНОЛИТ, антенные решетки М2502 с СТК (поперечная волна), преобразователи S0205 с жидкостным контактом (продольная волна)
 - 5.2. низкочастотный ультразвуковой томограф А1040 MIRA.

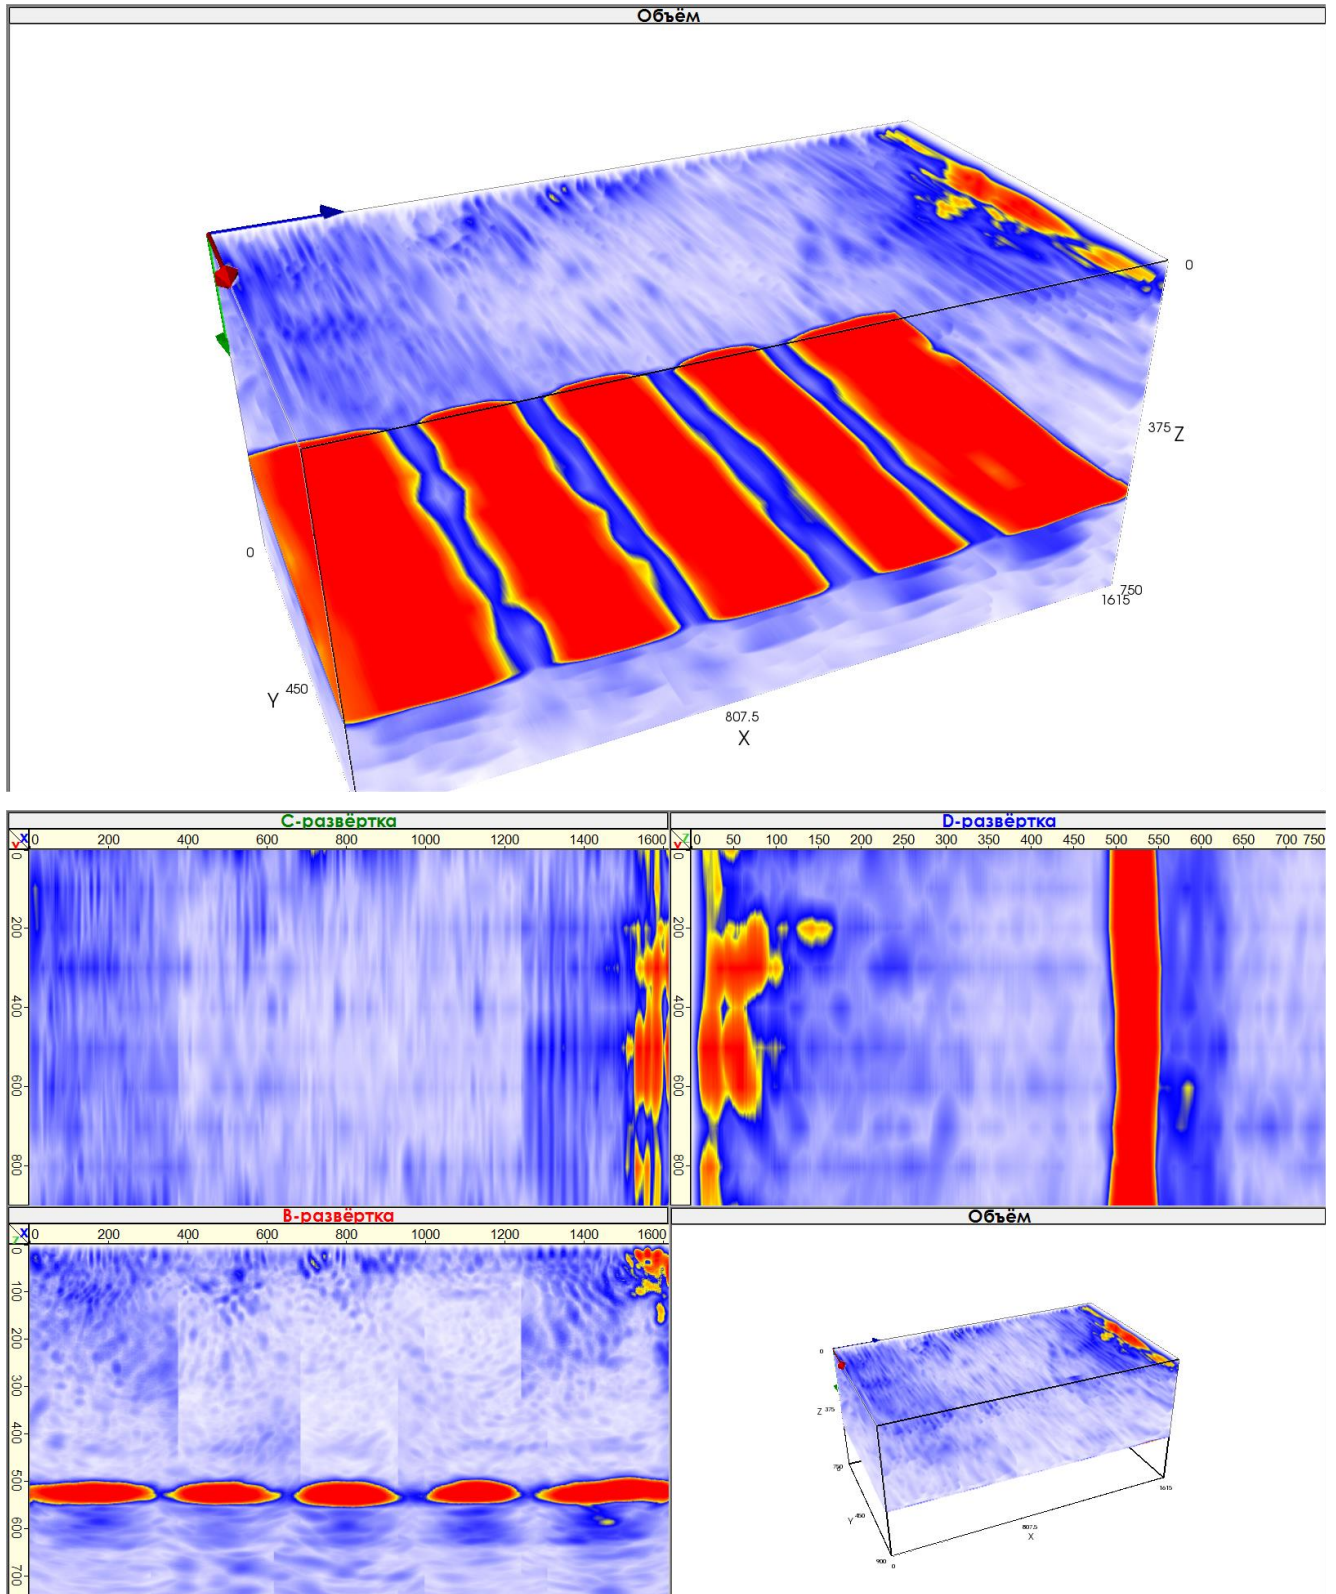
10. Обожженная заготовка № 10

В правой верхней части наблюдаются сигналы трансформированной волны от торца. Виден донный сигнал Дефектов не обнаружено.

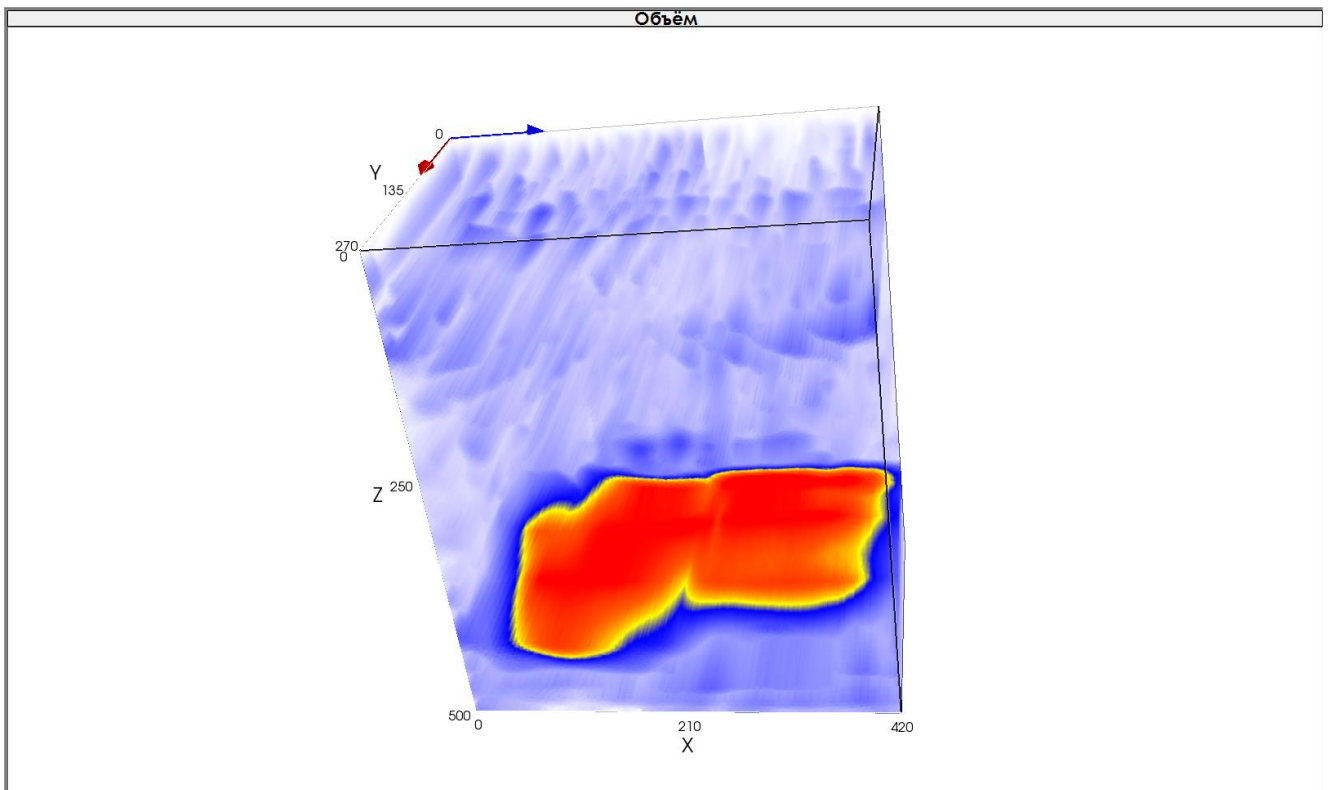
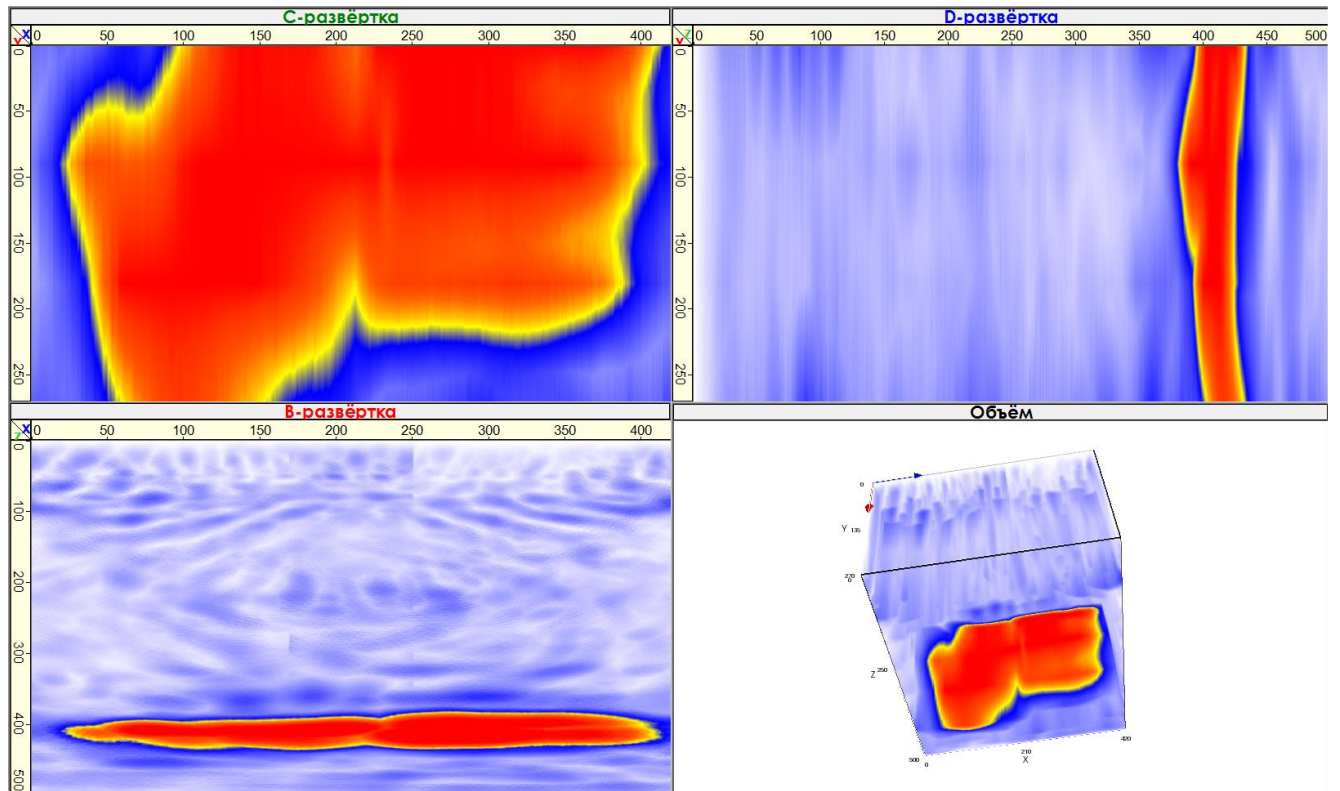
Карта 11-1

Виден образ донного сигнала на глубине 400 мм. Дефектов не обнаружено.

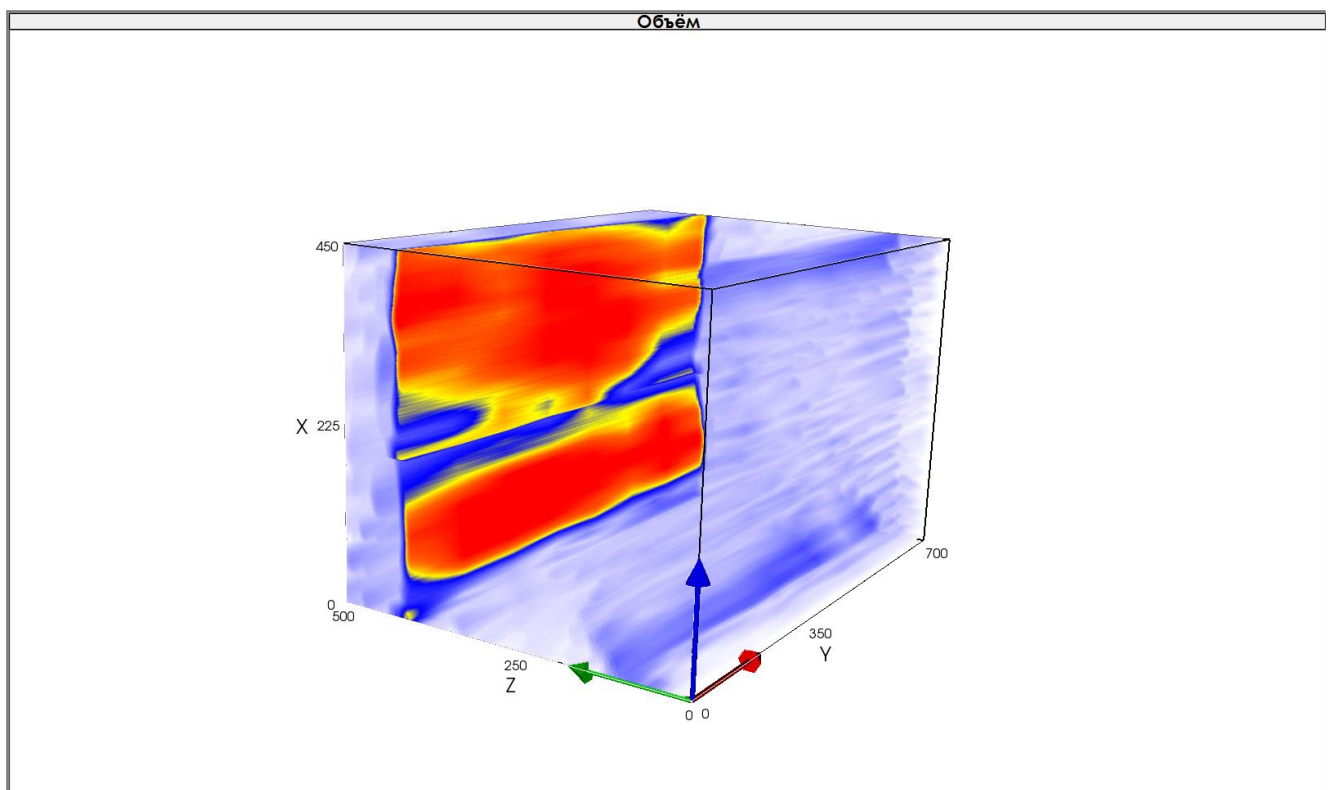
12. Обожженная заготовка № 12

Виден образ донного сигнала. Дефектов не обнаружено.

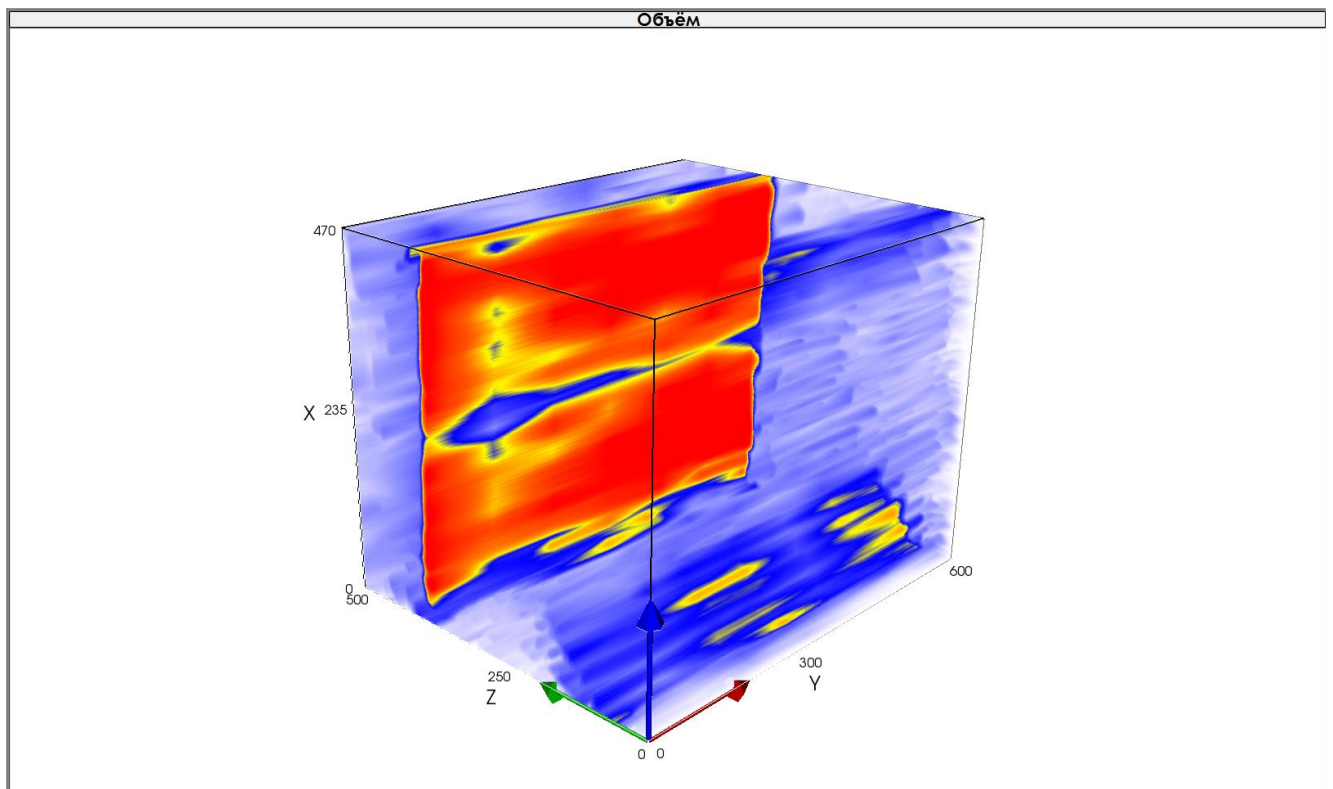
13. Обожженная заготовка № 13

Виден образ донного сигнала. Присутствуют помехи от торца заготовки. Дефектов не обнаружено.

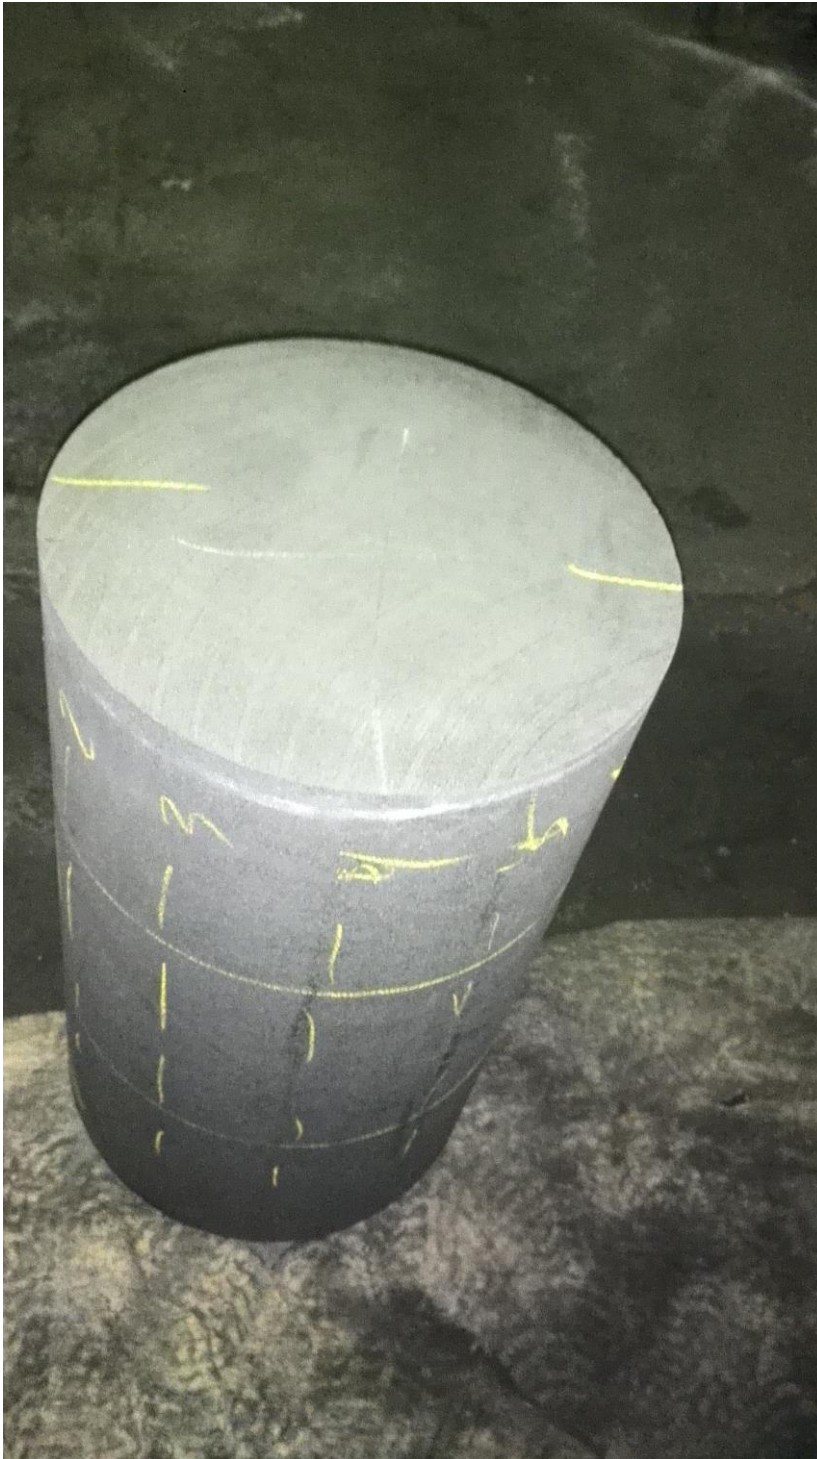
14. Обожженная заготовка № 14

Визуально видны две трещины.

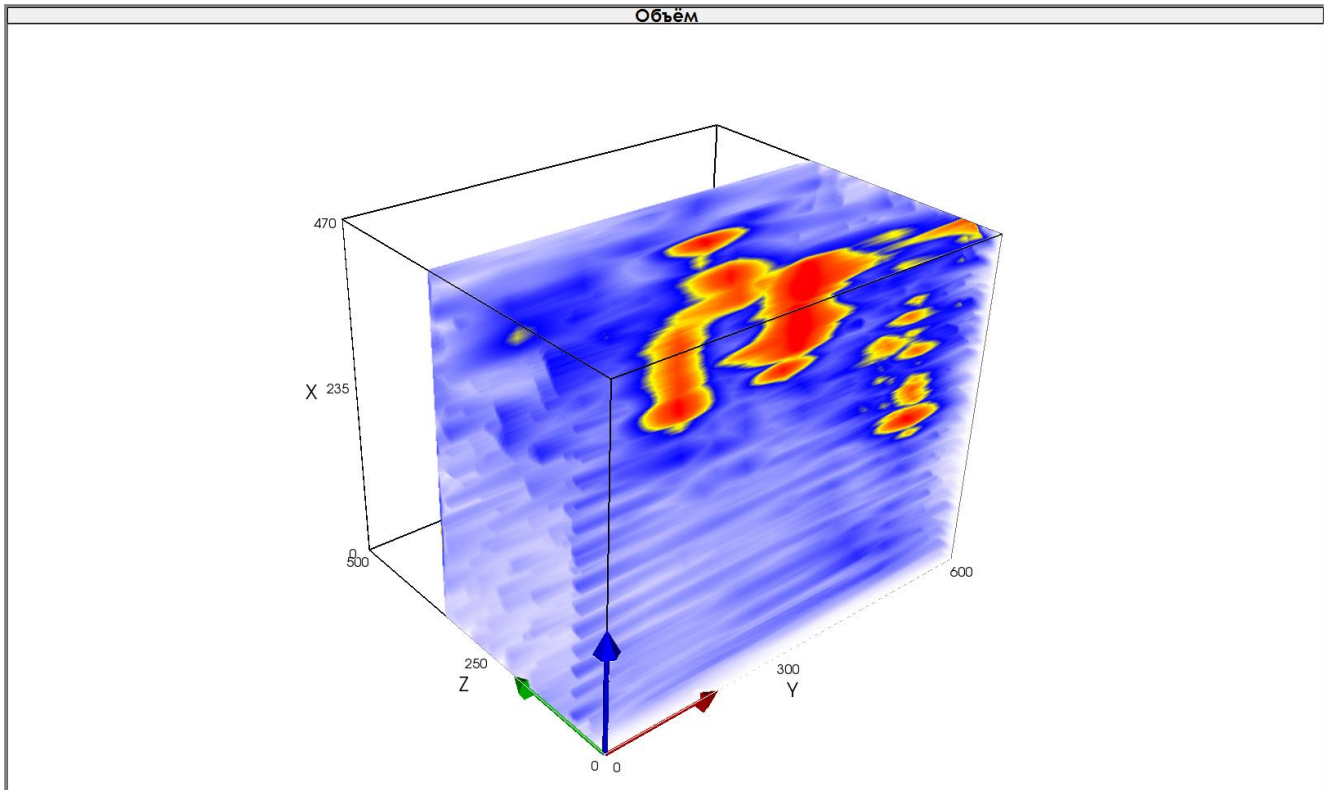
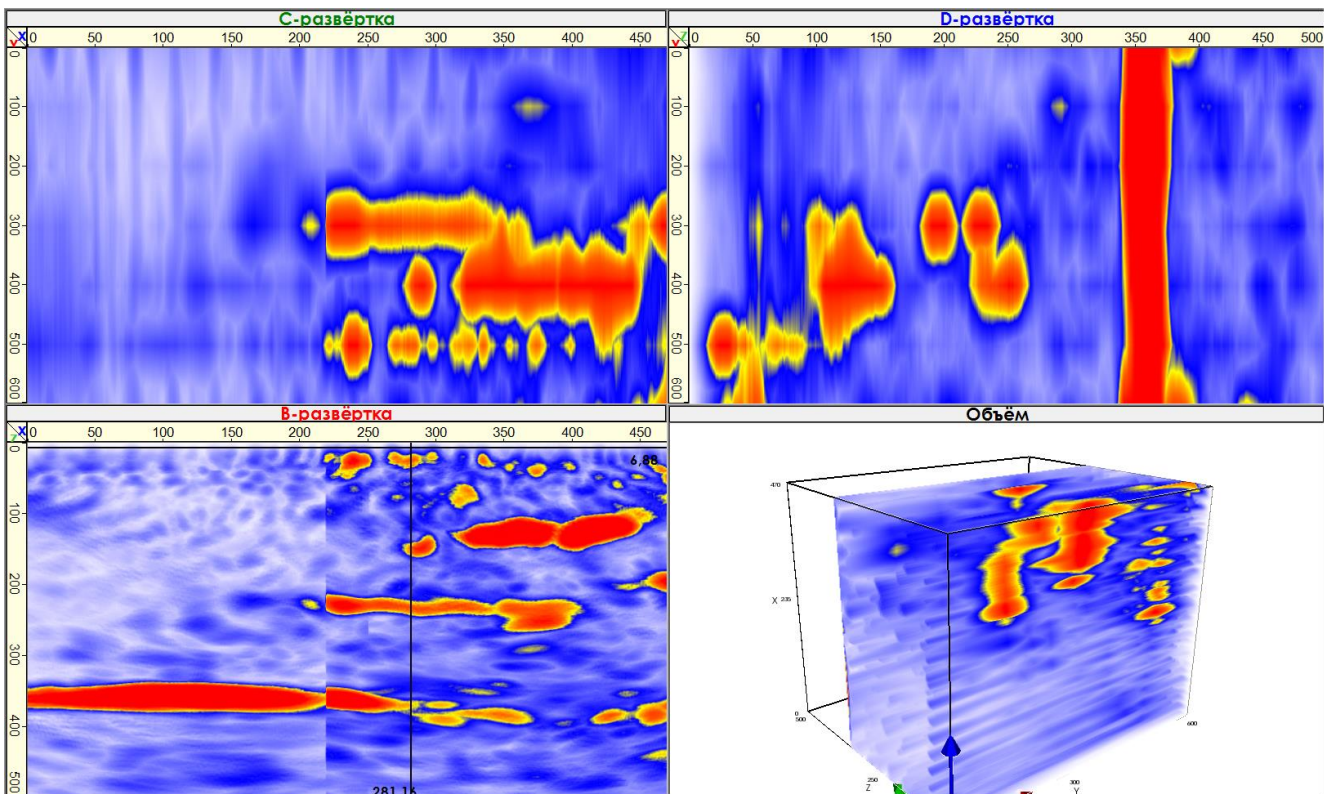
Обнаружены образы трещин в верхней части заготовки.
