Отчет по апробации акустических методов контроля с помощью приборов производства фирмы «АКС» для выявления дефектов в анодных блоках.

1. Дата проведения апробации: с 07.04.2015 по 08.04.2015 г.
2. Наименование заказчика: ОАО «ЭНЕРГОПРОМ-ЧЭЗ»
3. Адрес объекта: 454038, г Челябинск, ОАО «ЭНЕРГОПРОМ-Челябинский электродный завод».
4. Объект контроля: Анодные блоки для алюминиевых электролизёров.
5. Используемый инструмент для акустического (ультразвукового) контроля:
 - 5.1. низкочастотный ультразвуковой дефектоскоп А1220 МОНОЛИТ, антенные решетки М2502 с СТК (поперечная волна), преобразователи S0205 с жидкостным контактом (продольная волна)
 - 5.2. низкочастотный ультразвуковой томограф А1040 MIRA.

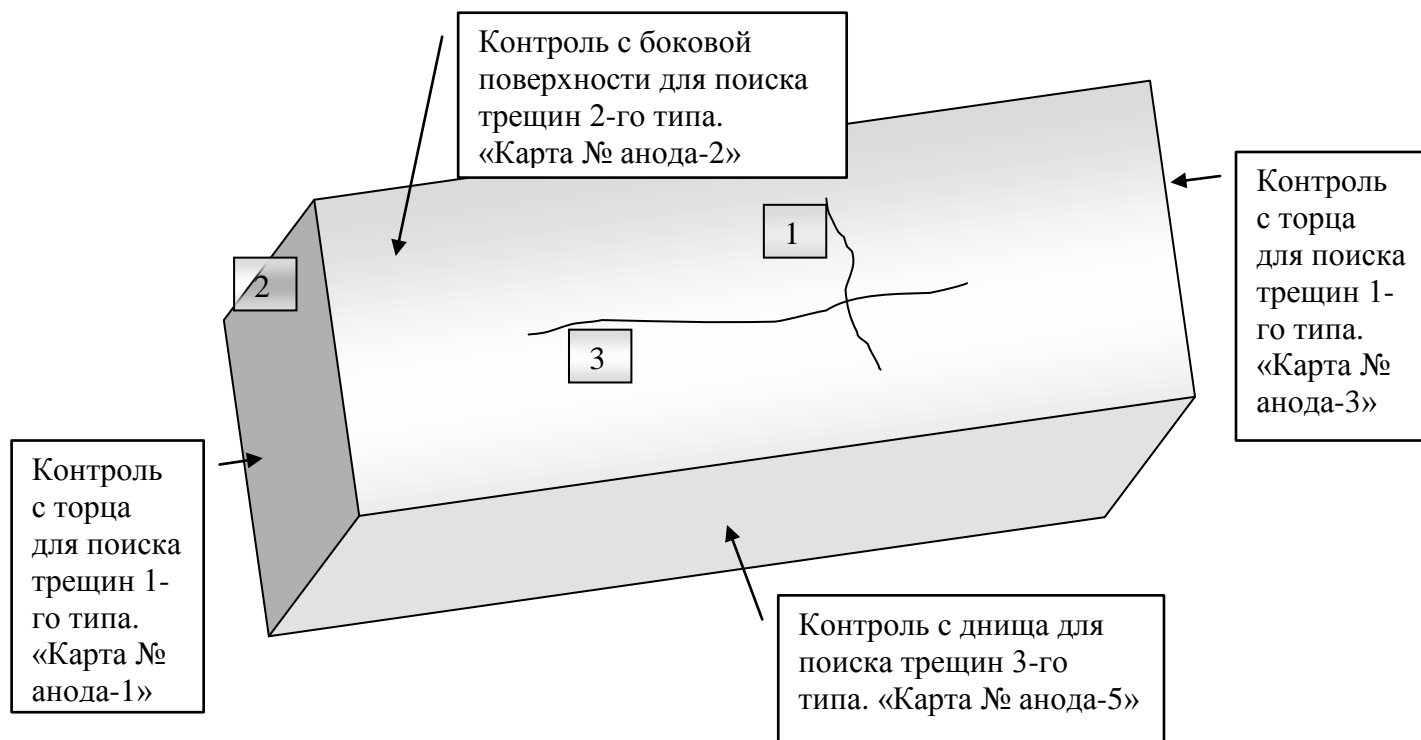
Рисунок 1

В анодных блоках образуются дефекты типа трещины. Направление трещин может быть различно. Разделим трещины на три типа в зависимости от их положения относительно границ блока: трещины 1-го, 2-го, 3-го типа. Их расположение указано на рисунке 1. Для того чтобы обнаружить указанные трещины контроль нужно проводить с четырех сторон анодного блока как указано на рисунке 1.

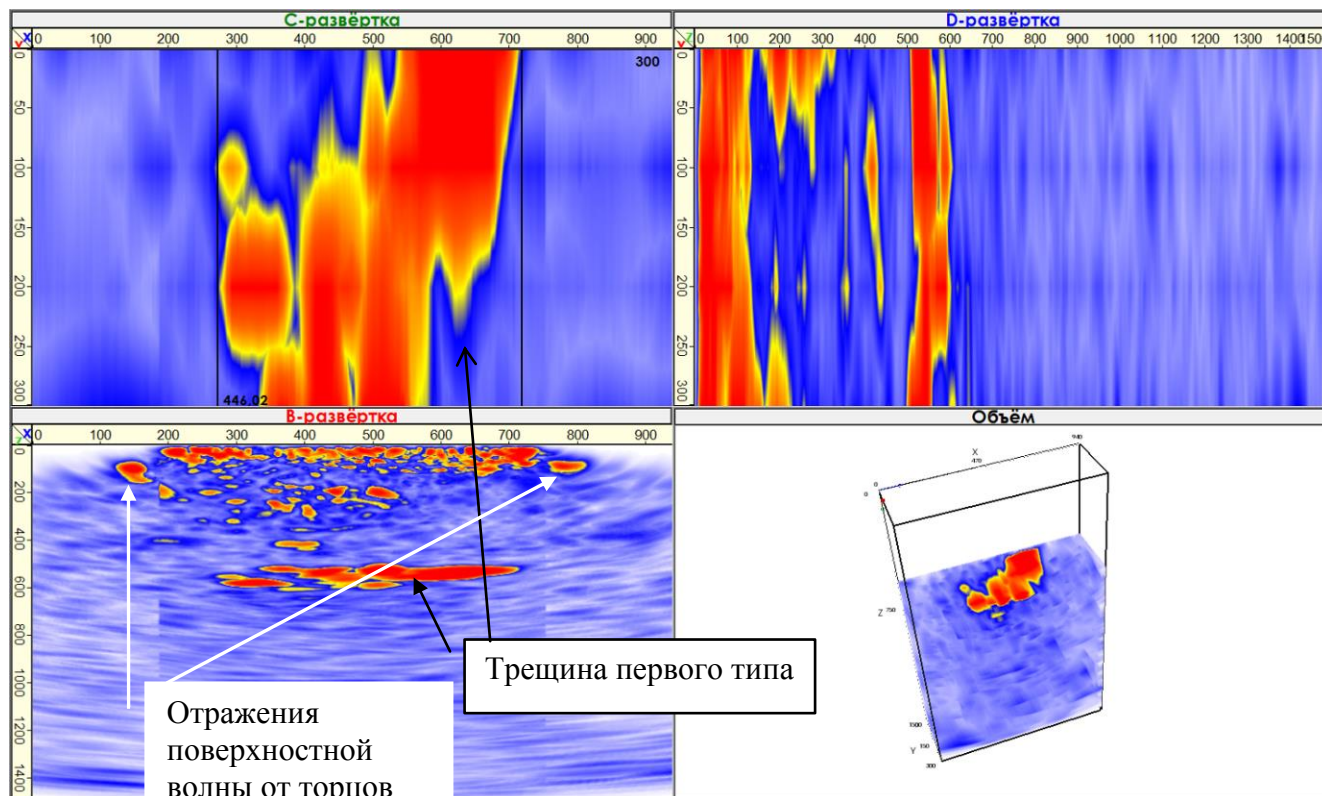
Карта сечений 9020-1

Обнаружена трещина 1-го типа на глубине 530 мм, размер трещины 300x446 мм

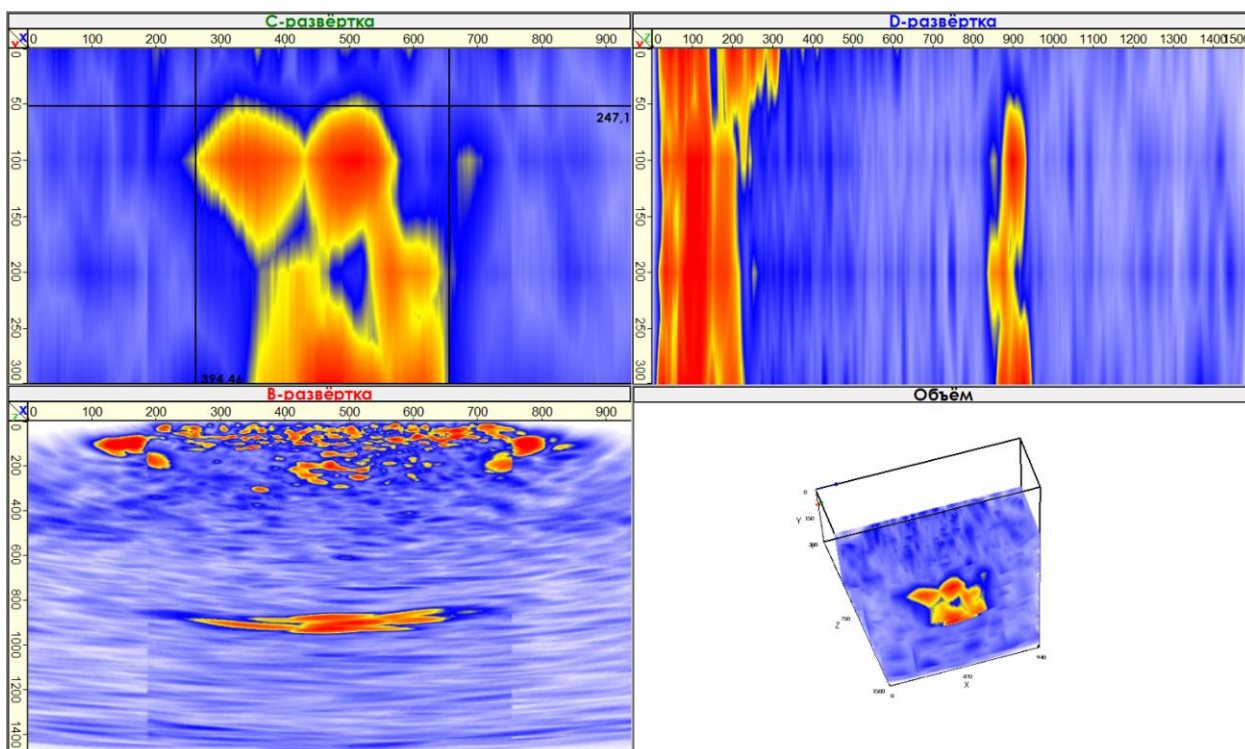
Карта сечений 9020-3

Обнаружена трещина 1-го типа на глубине 890 мм, размер трещины 247x394 мм

Заключение: на анодном блоке №9020 обнаружена трещина первого типа, которая выходит на поверхность блоке в районе второго гнезд, трещина видна при контроле с торцов блока. При контроле с боковой поверхности дефектов не обнаружено.

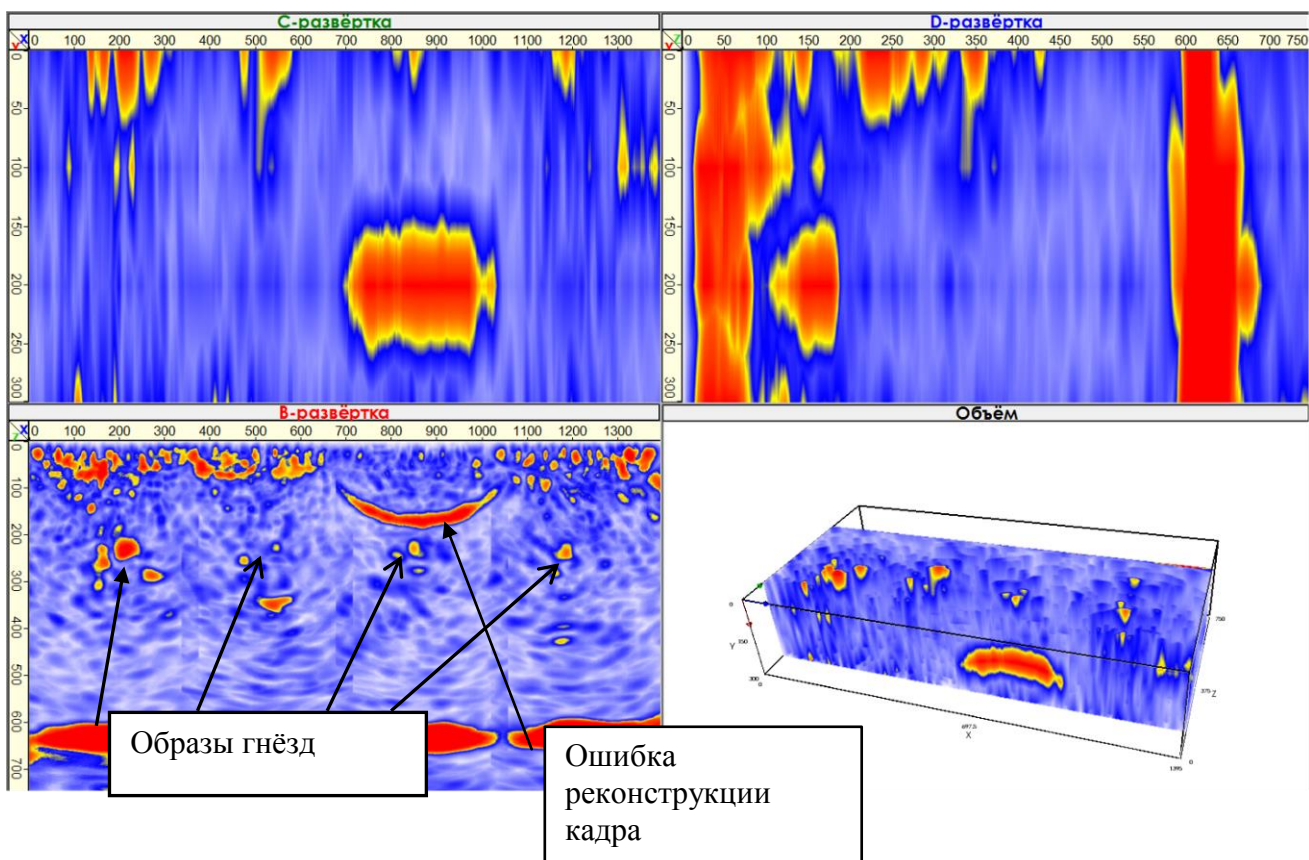
Карта сечений 9020-3

На данной карте присутствуют образы гнезд блока и ошибка реконструкции кадра.

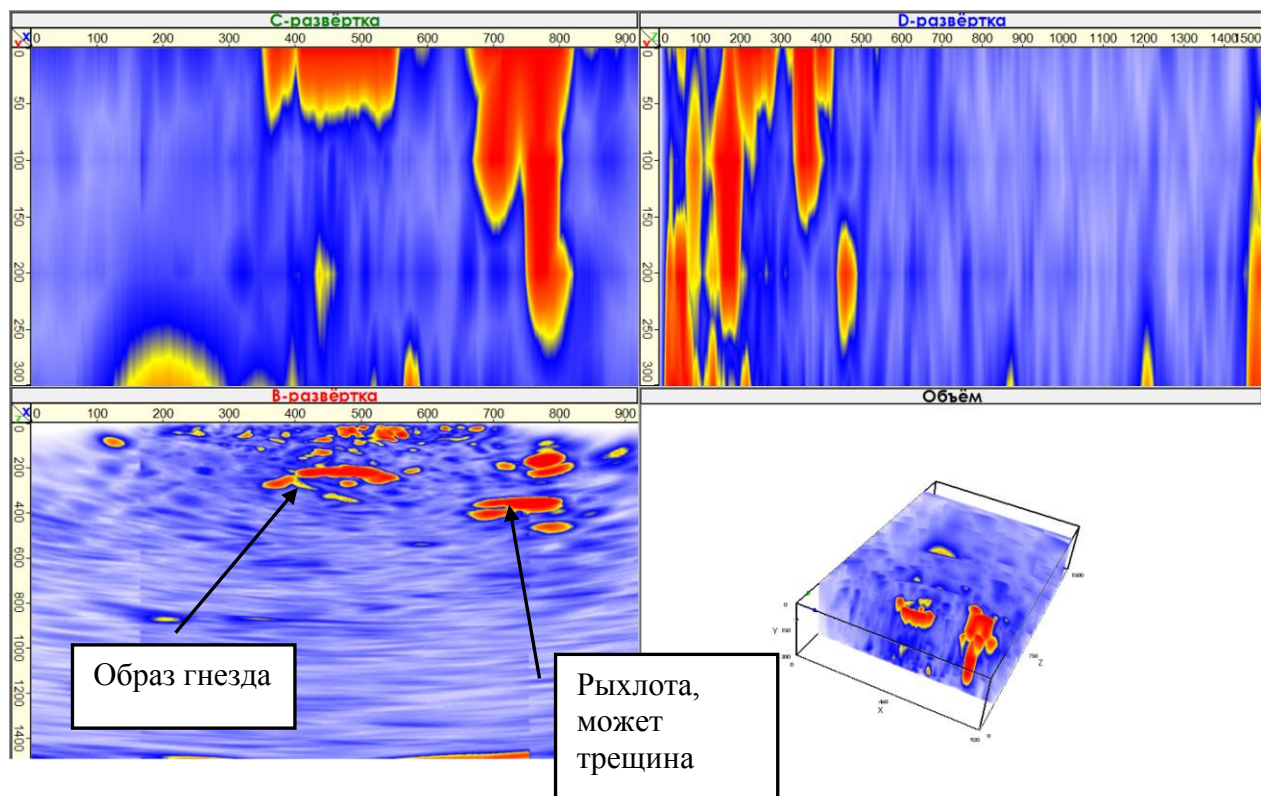
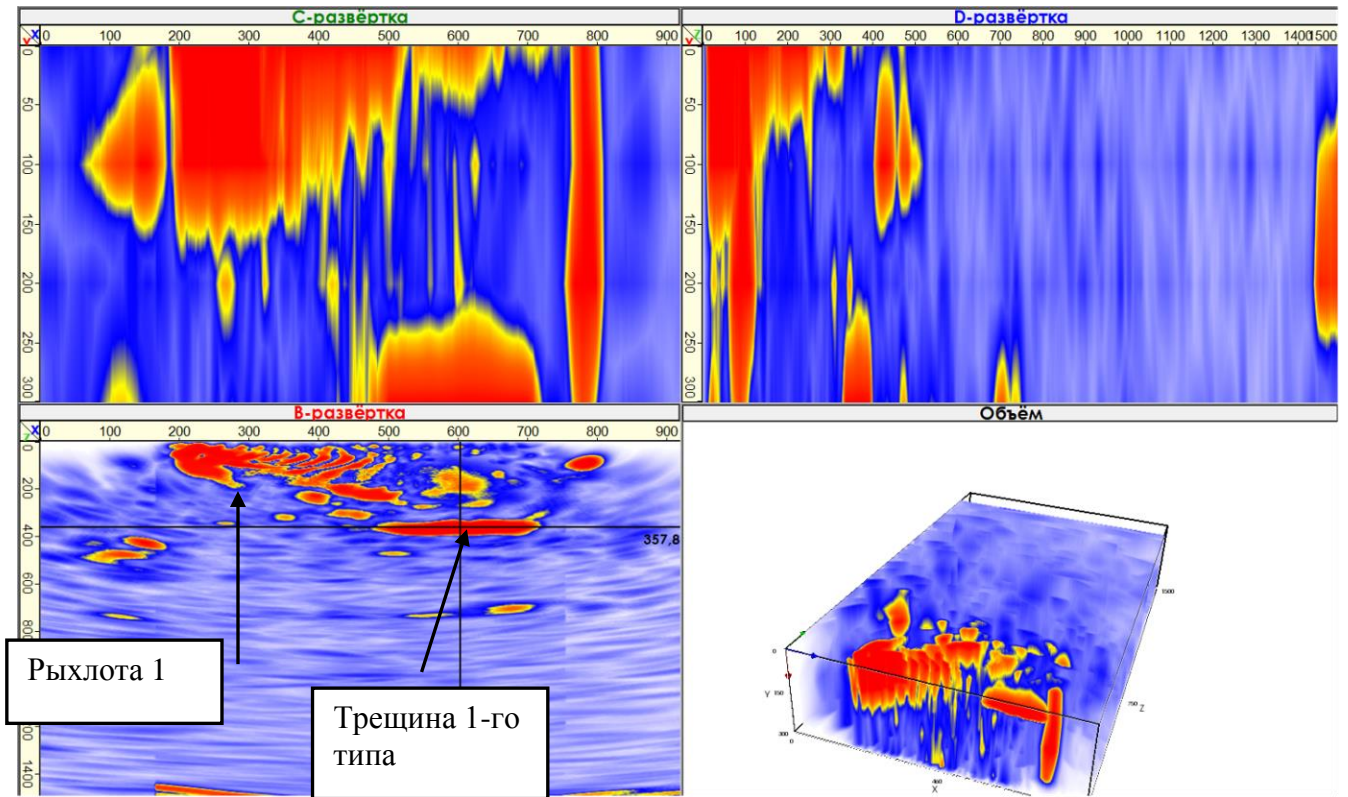
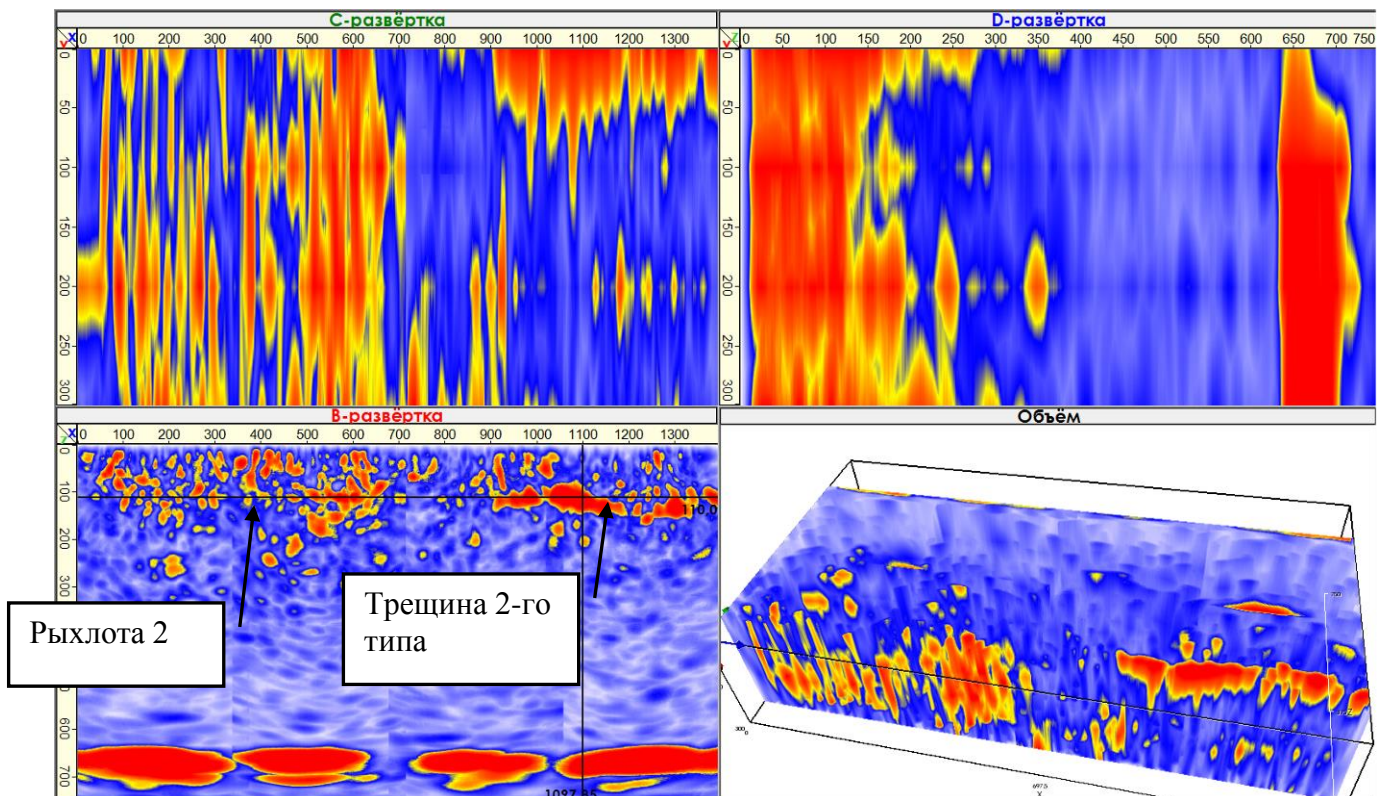
Заключение: Обнаружено

Рыхлота 1 – начинается от поверхности до глубины 250 мм,

Трещина 1-го типа – глубина 359мм, размер 200х50 мм,

Рыхлота 2 – от поверхности до глубины 300 мм,

трещина 2-го типа- глубина 110 мм, размер 500х50 мм.

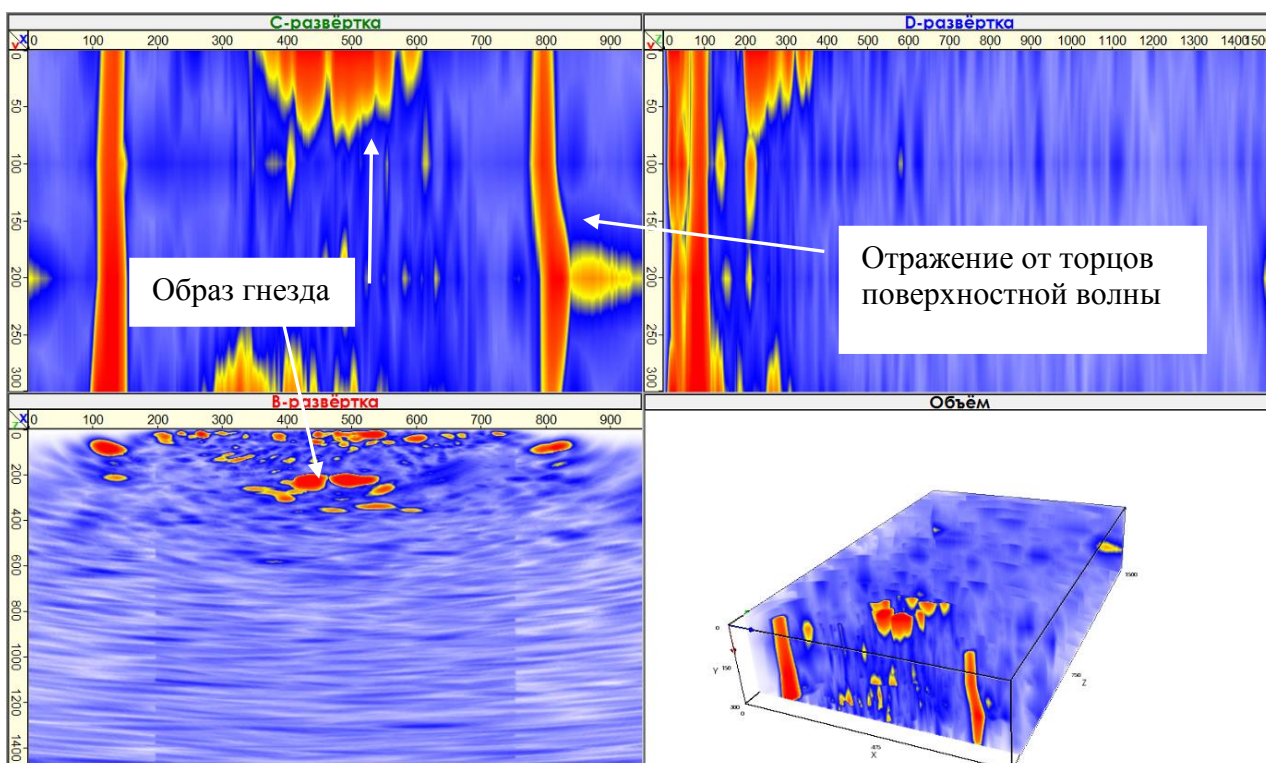
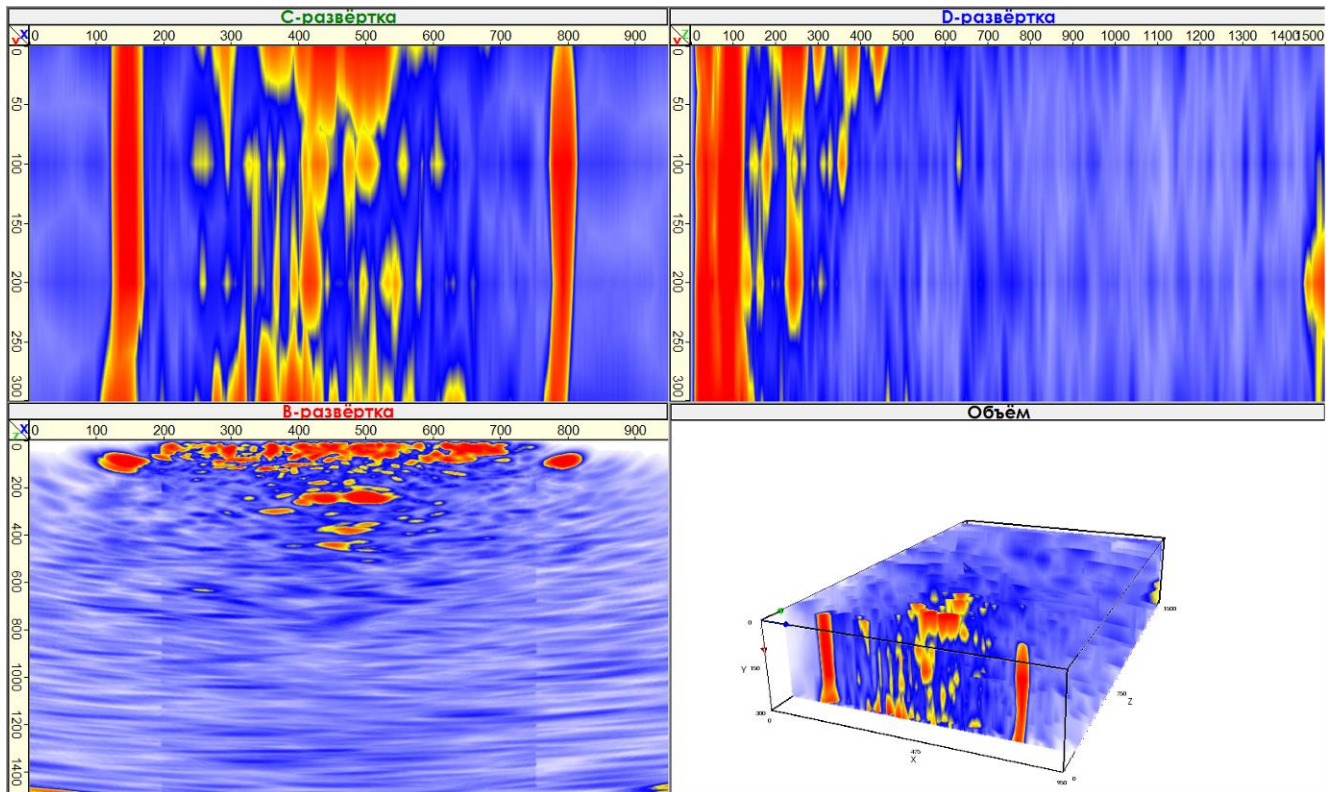
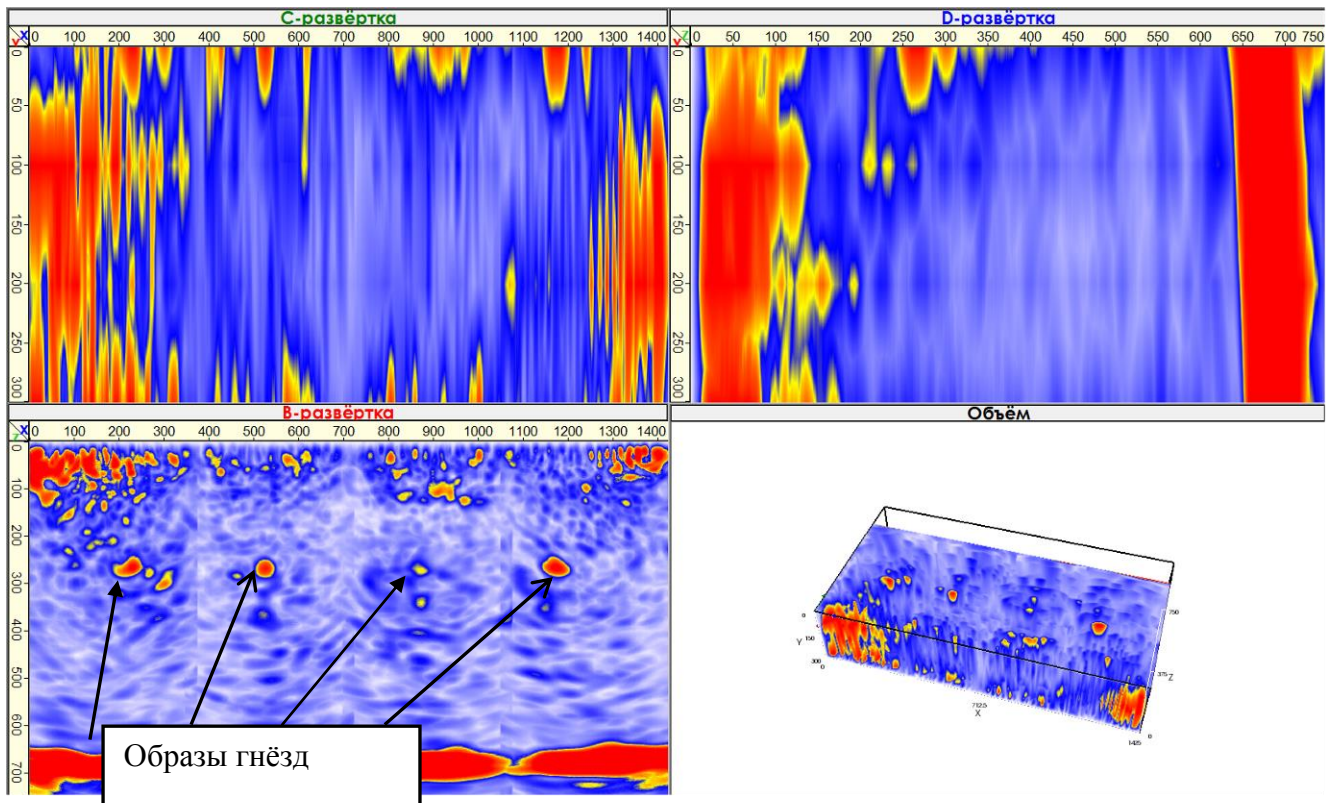
Заключение: дефекты не обнаружены. Для обнаружения дефектов от вспучивания днища, контроль нужно делать со стороны днища.

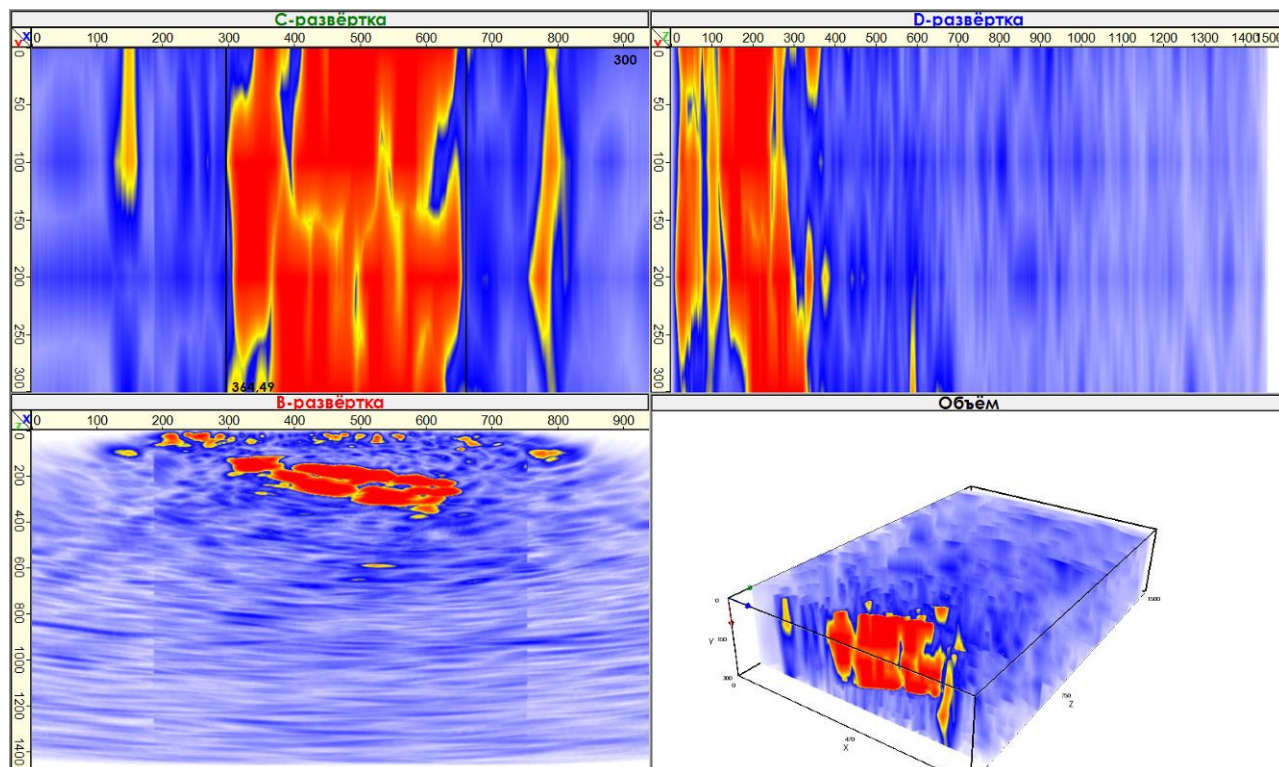
Карта сечений 9021-1

Обнаружена трещина 1-го типа на глубине 113-233 мм, размером 365x300 мм

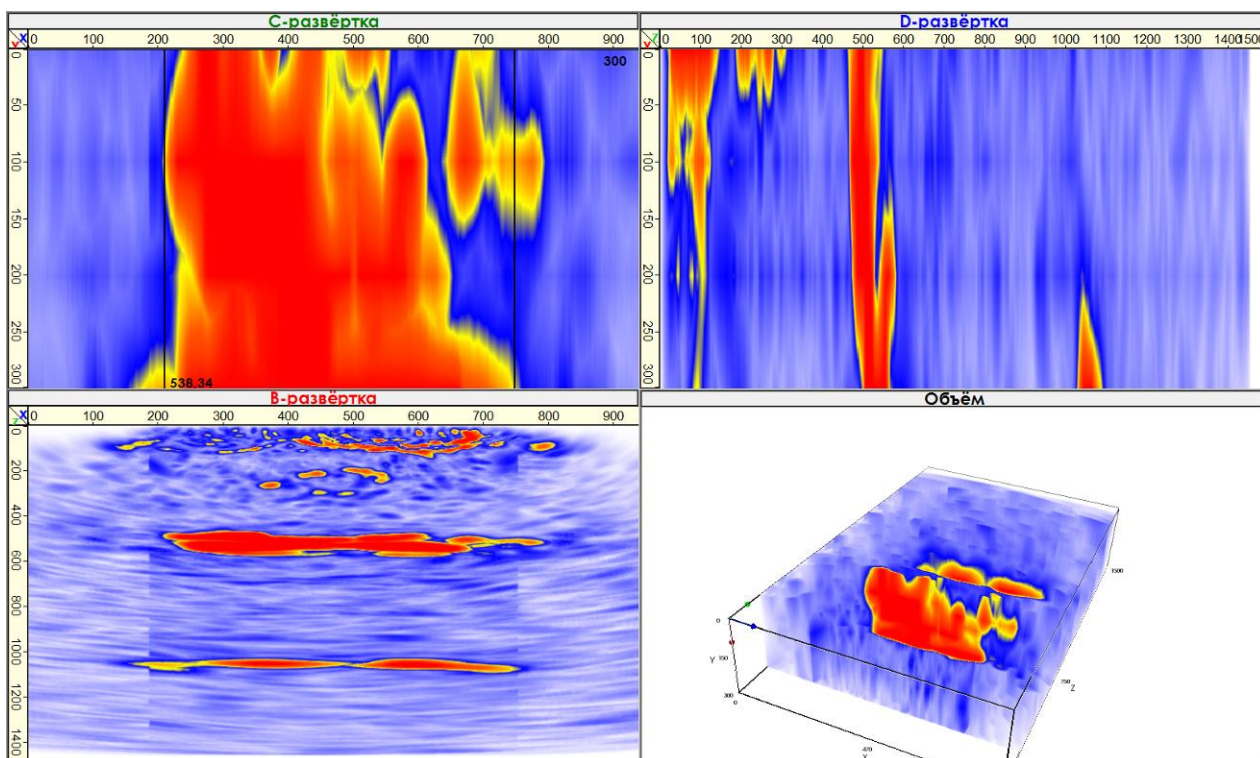
Карта сечений 9021-3

Обнаружена трещина 1-го типа на глубине 510 мм, размером 537x300 мм

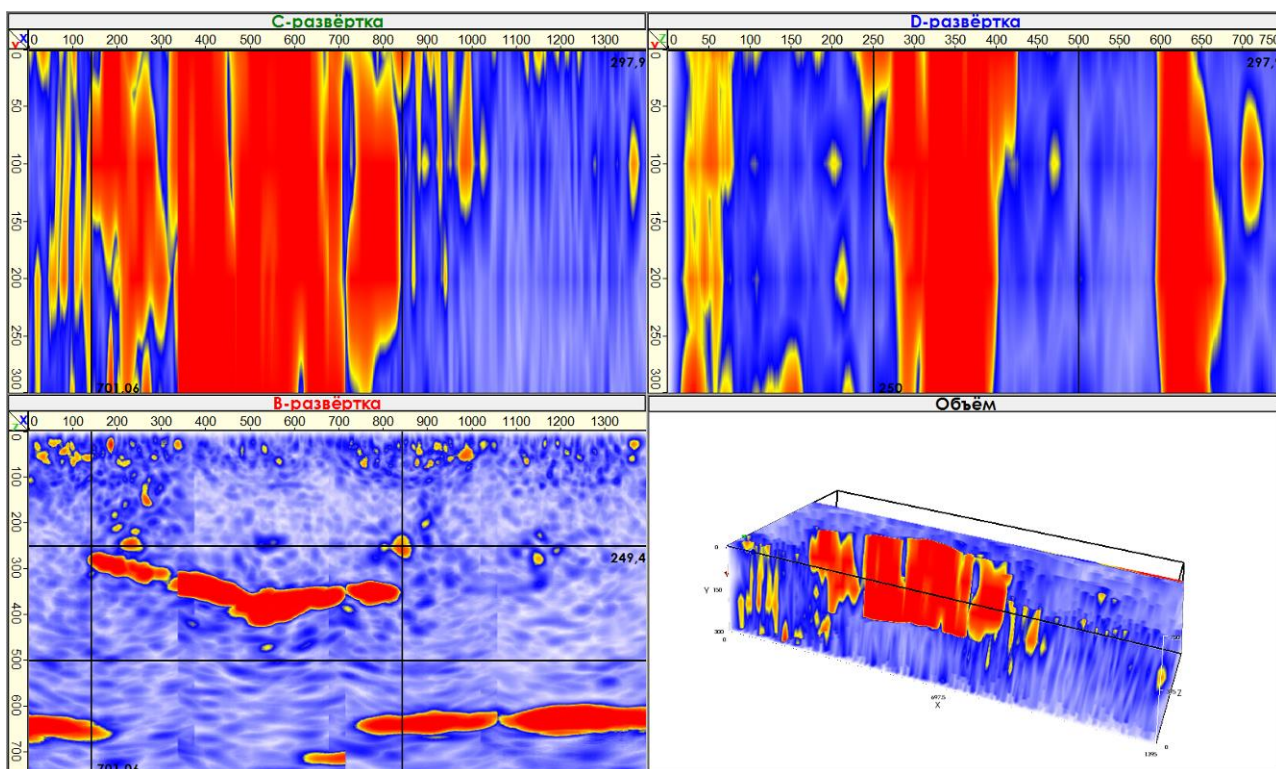
Карта сечений 9021-2

Обнаружена трещина 2-го типа на глубине 270-366 мм, размером 700x300 мм

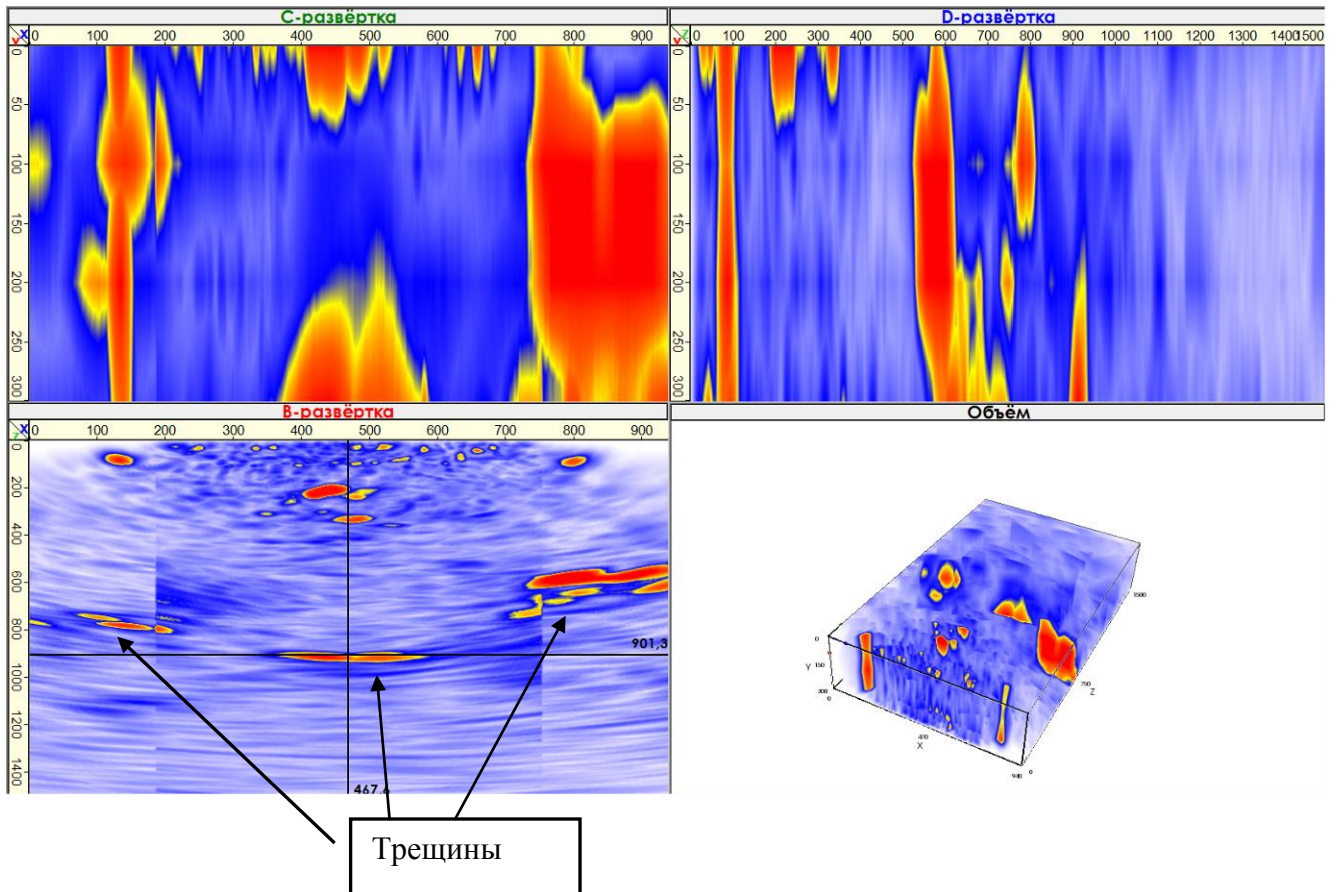
Карта сечений 9026-1

Обнаружены три трещины на глубине от 600 до 900 мм.

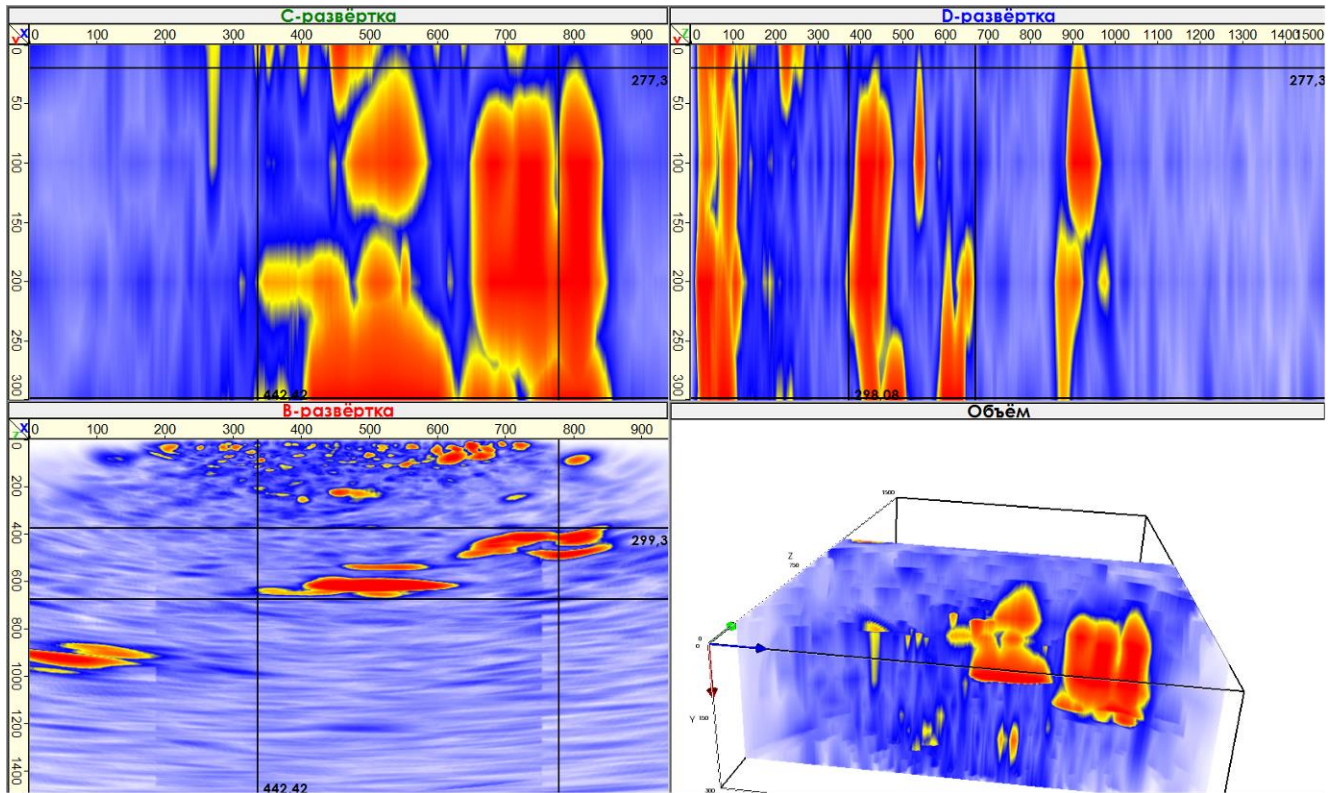
Карта сечений 9026-3

Трещины, обнаруженные на предыдущей карте, подтверждаются на данной карте.

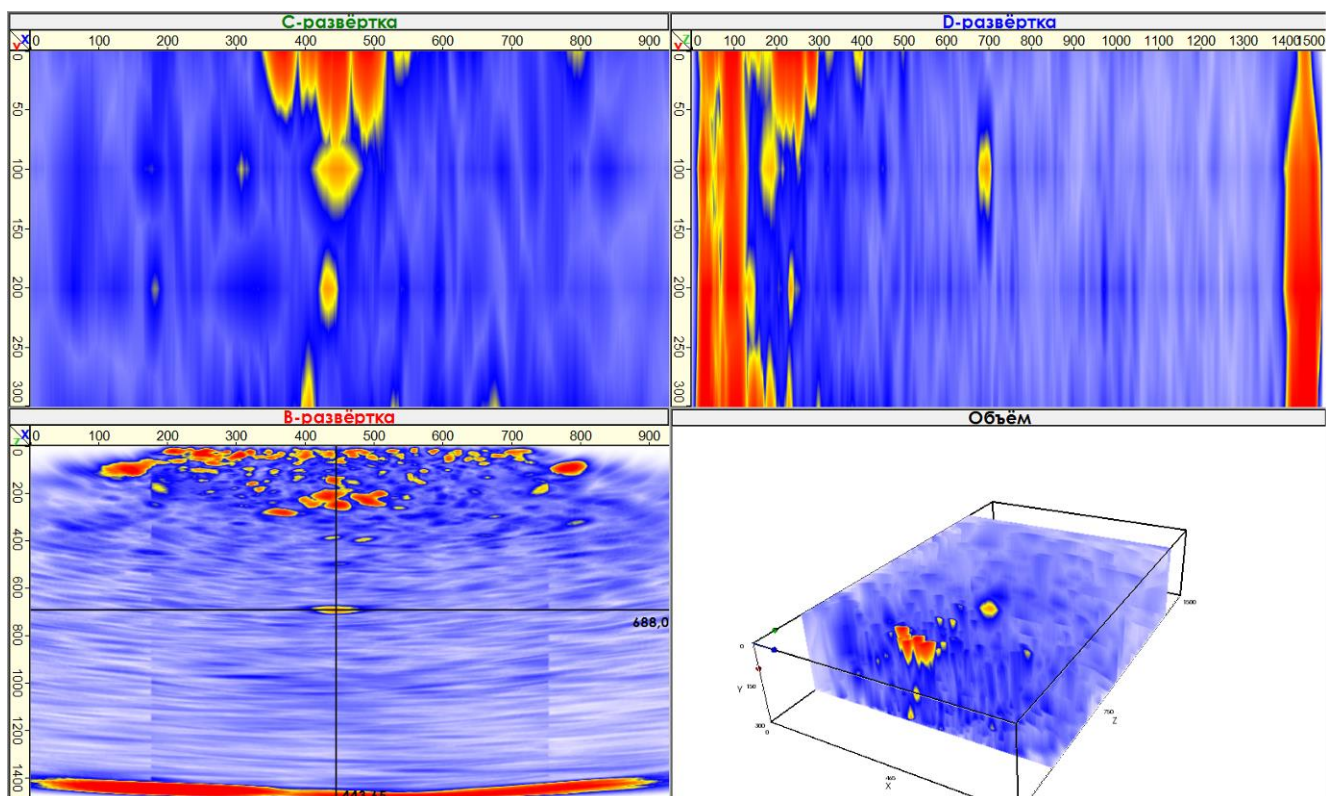
Карта сечений 8400-1

Дефект на глубине 688 мм.

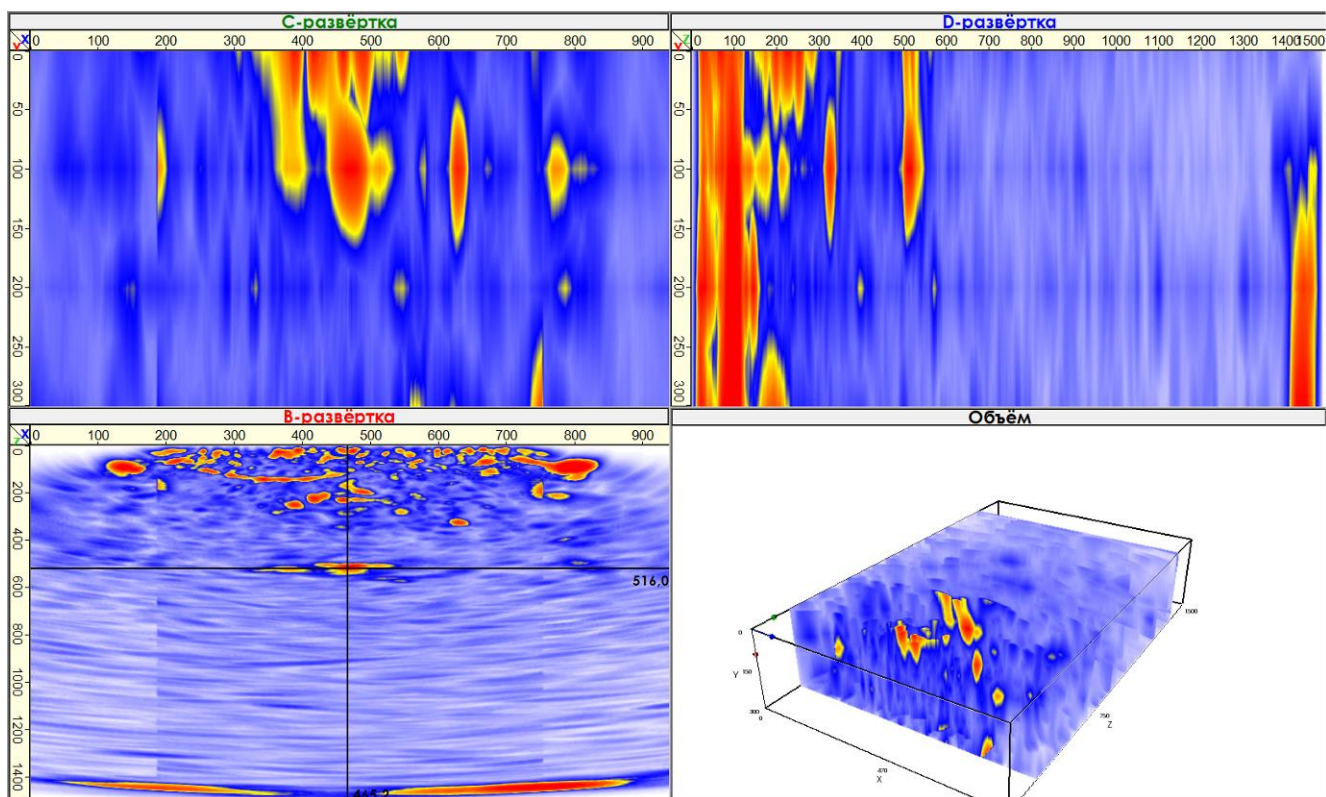
Карта сечений 8400-3

Обнаружен дефект на глубине 516 мм

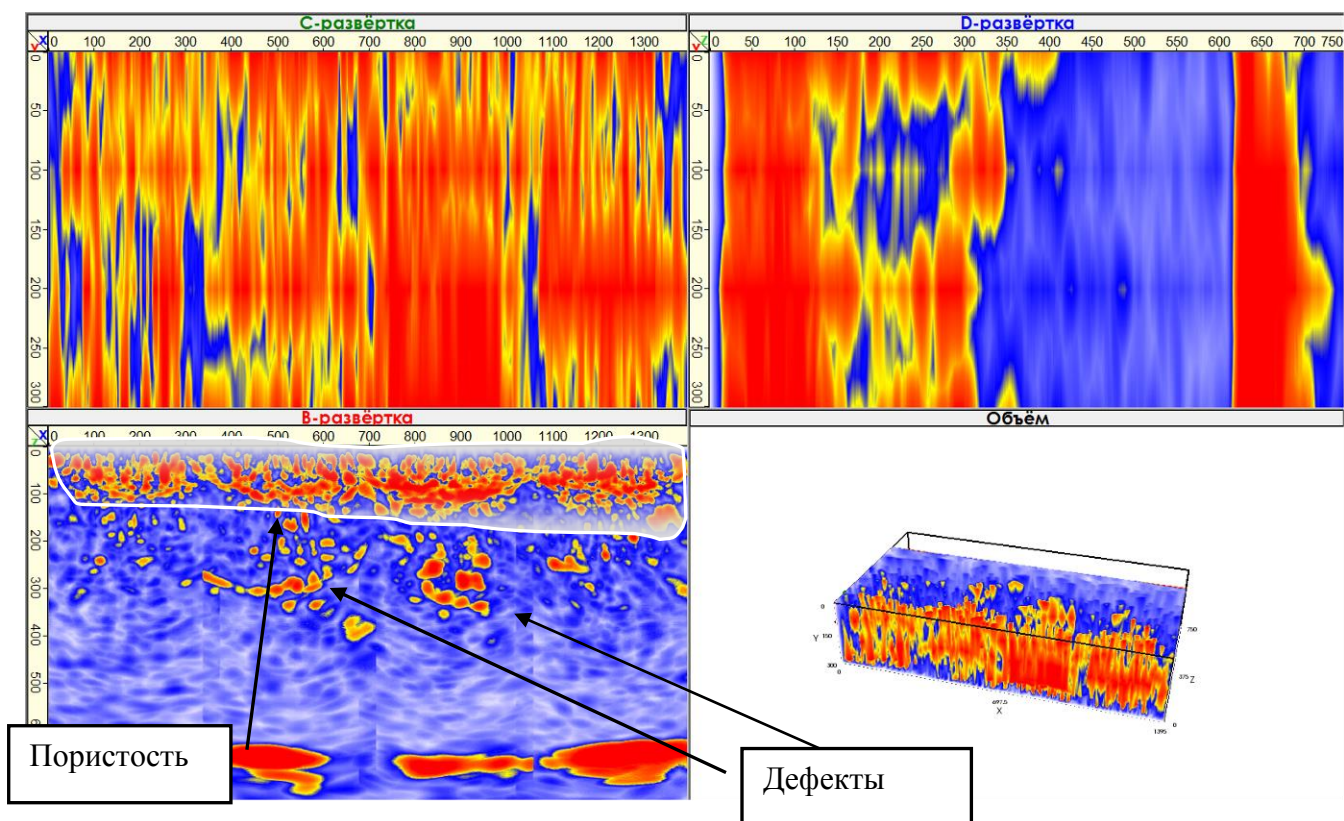
Карта сечений 8400-2

Со стороны боковой поверхности многочисленные сигналы отражения, может быть связано с большой пористостью. Также присутствуют дефекты внутри.

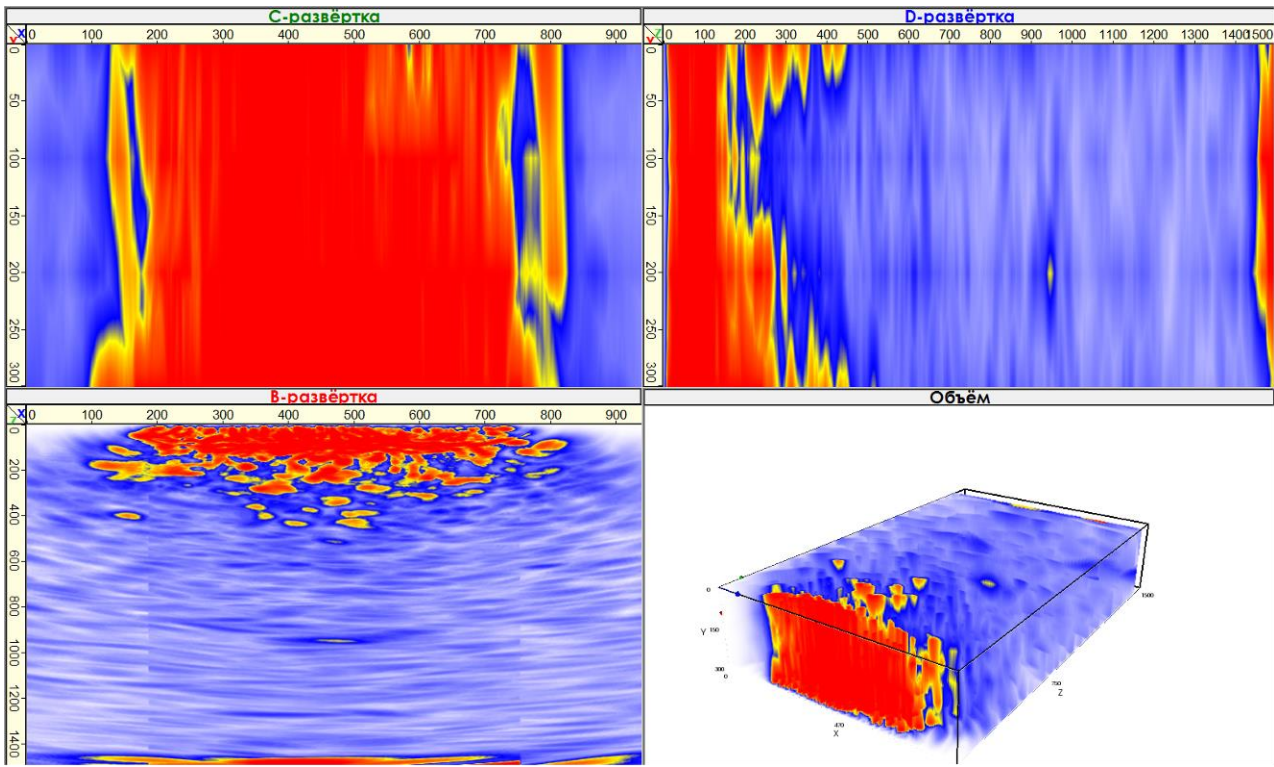
Карта сечений 1М-1

Высока пористость приповерхностного слоя

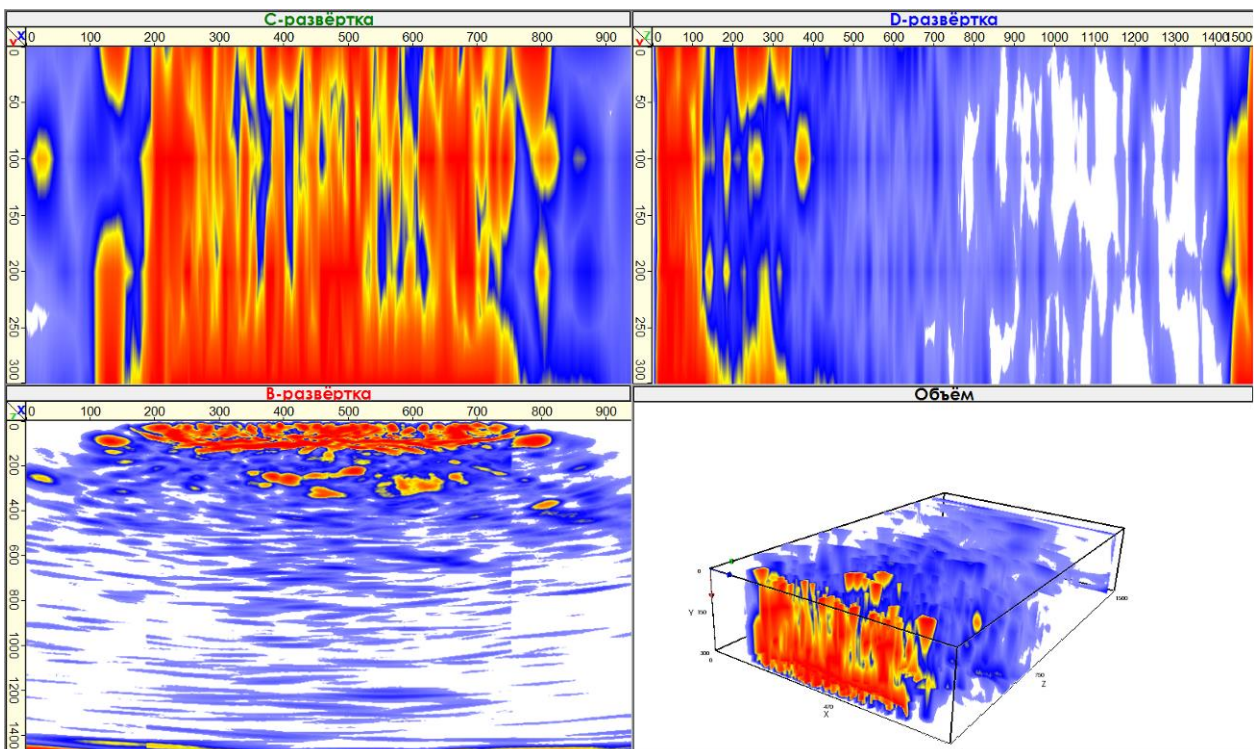
Карта сечений 1М-3

Высока пористость приповерхностного слоя

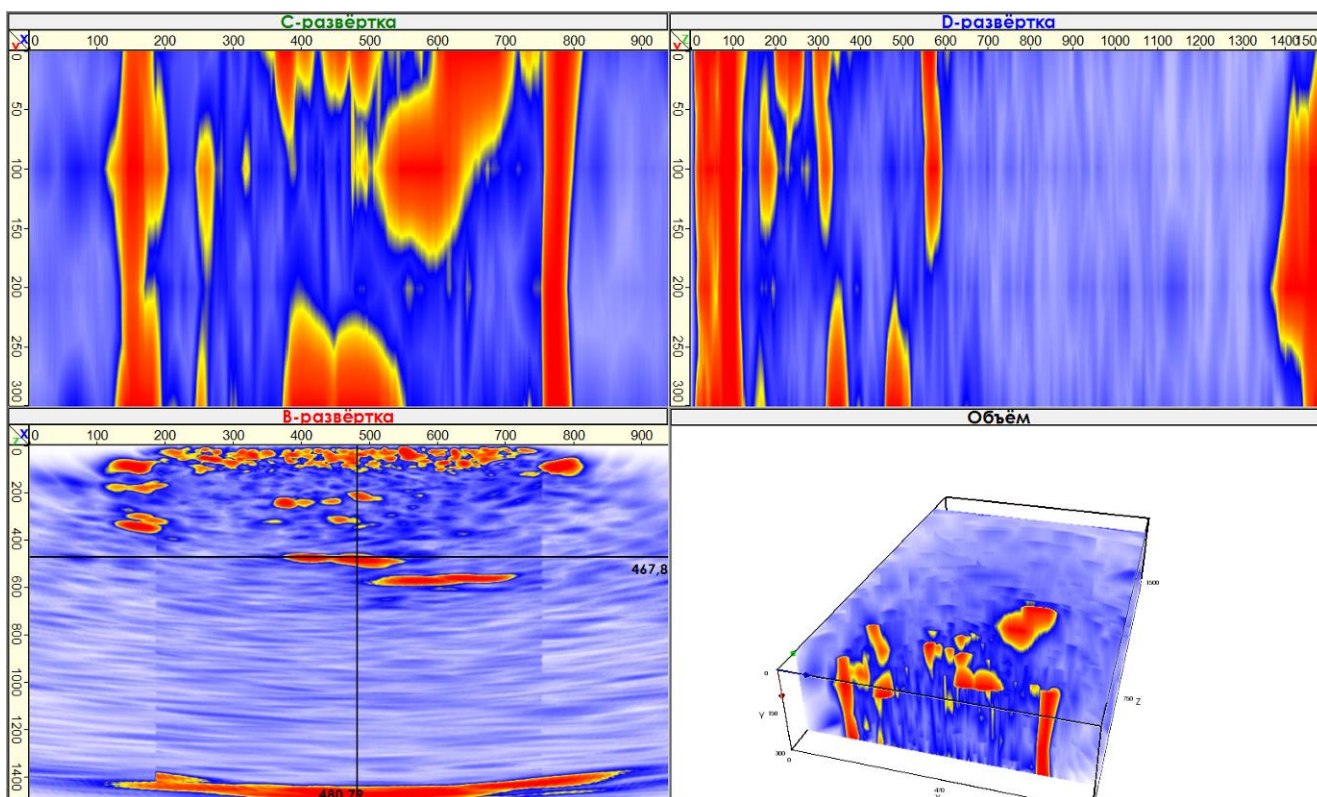
Карта сечений 2М-1

Обнаружена трещины 1-го типа на глубине 480-550 мм
