Отчет по апробации акустических методов контроля с помощью приборов производства фирмы «АКС» для выявления дефектов в анодных блоках.

1. Дата проведения апробации: с 07.04.2015 по 08.04.2015 г.
2. Наименование заказчика: ОАО «ЭНЕРГОПРОМ-ЧЭЗ»
3. Адрес объекта: 454038, г Челябинск, ОАО «ЭНЕРГОПРОМ-Челябинский электродный завод».
4. Объект контроля: Анодные блоки для алюминиевых электролизёров.
5. Используемый инструмент для акустического (ультразвукового) контроля:
 - 5.1. низкочастотный ультразвуковой дефектоскоп А1220 МОНОЛИТ, антенные решетки М2502 с СТК (поперечная волна), преобразователи S0205 с жидкостным контактом (продольная волна)
 - 5.2. низкочастотный ультразвуковой томограф А1040 MIRA.

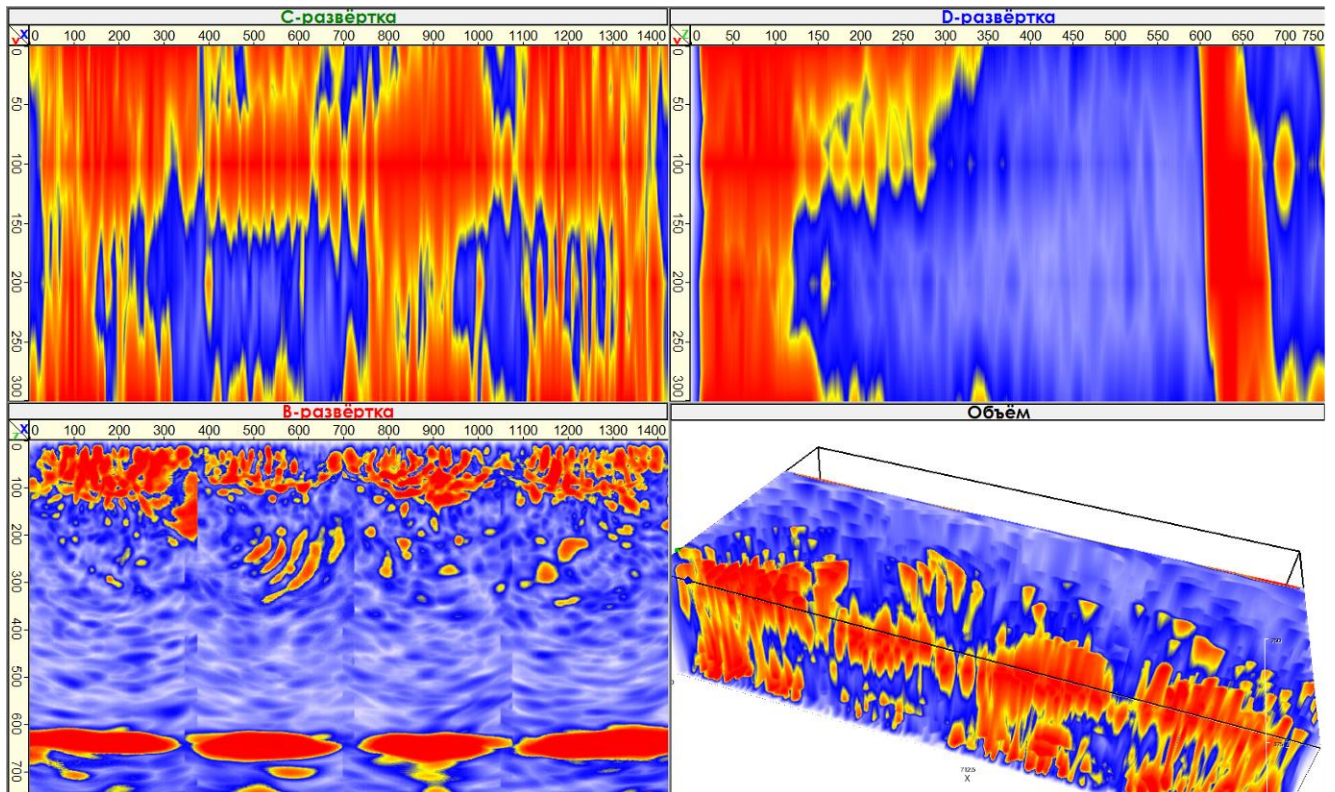
Карта сечений 2М-2

Большая пористость поверхностного слоя

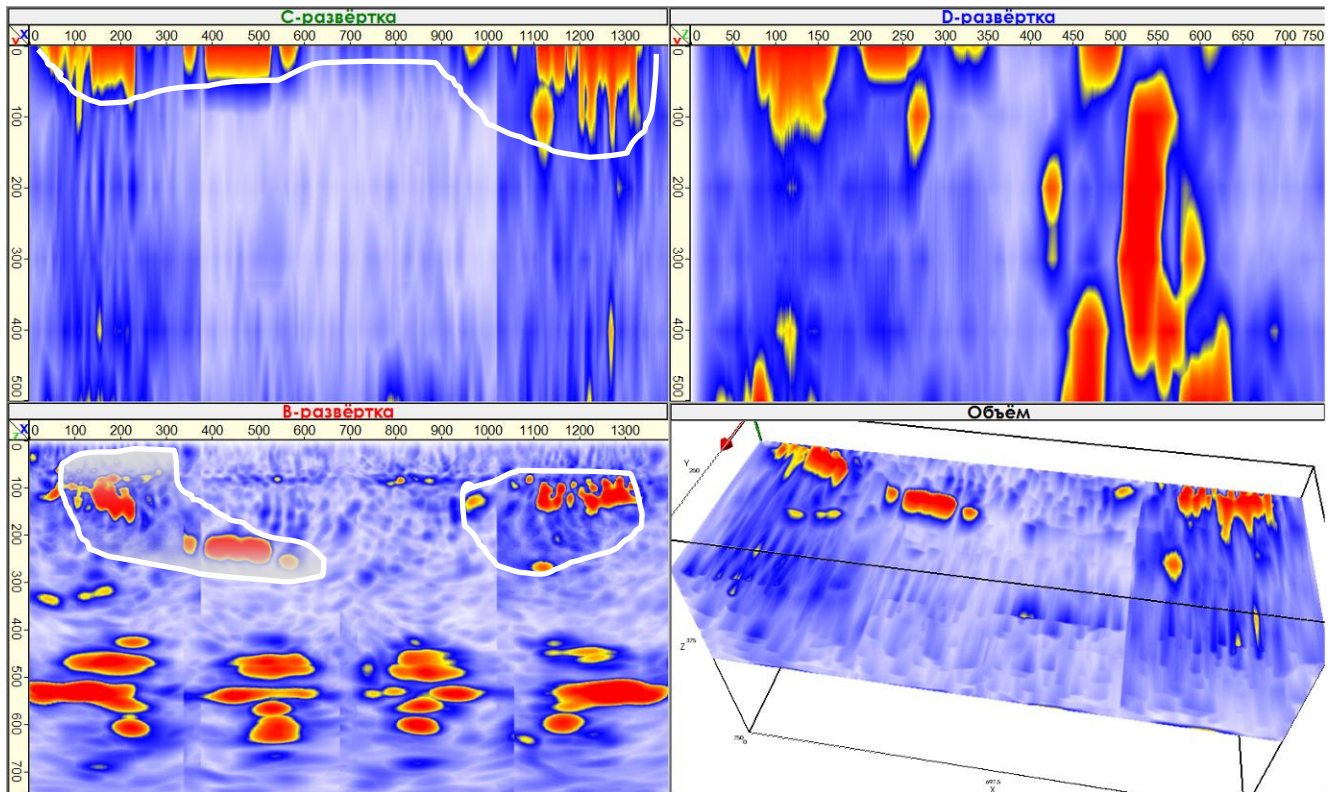
Карта сечений 3М-5

Обнаружены трещины третьего типа на глубине от 100 до 230 мм.

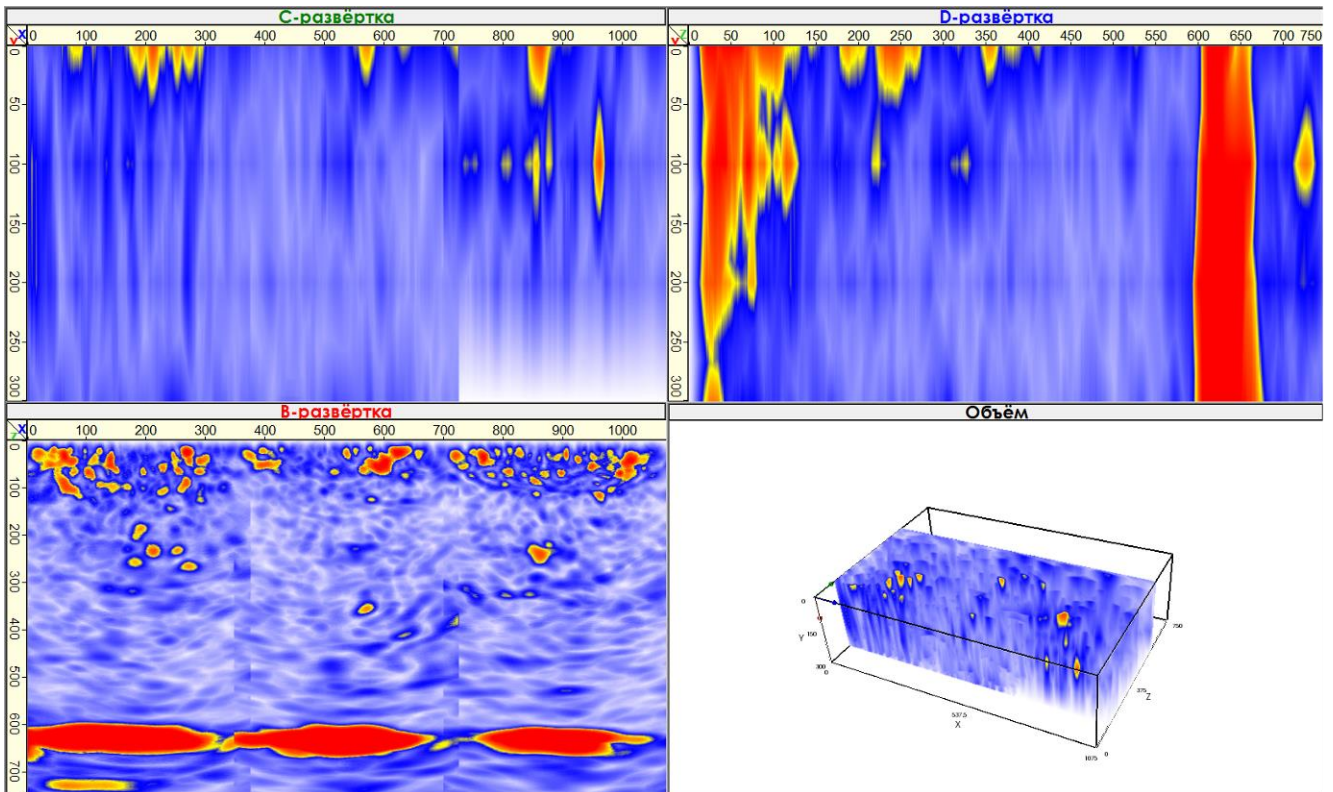
Карта сечений 7279-2

Дефектов не обнаружено

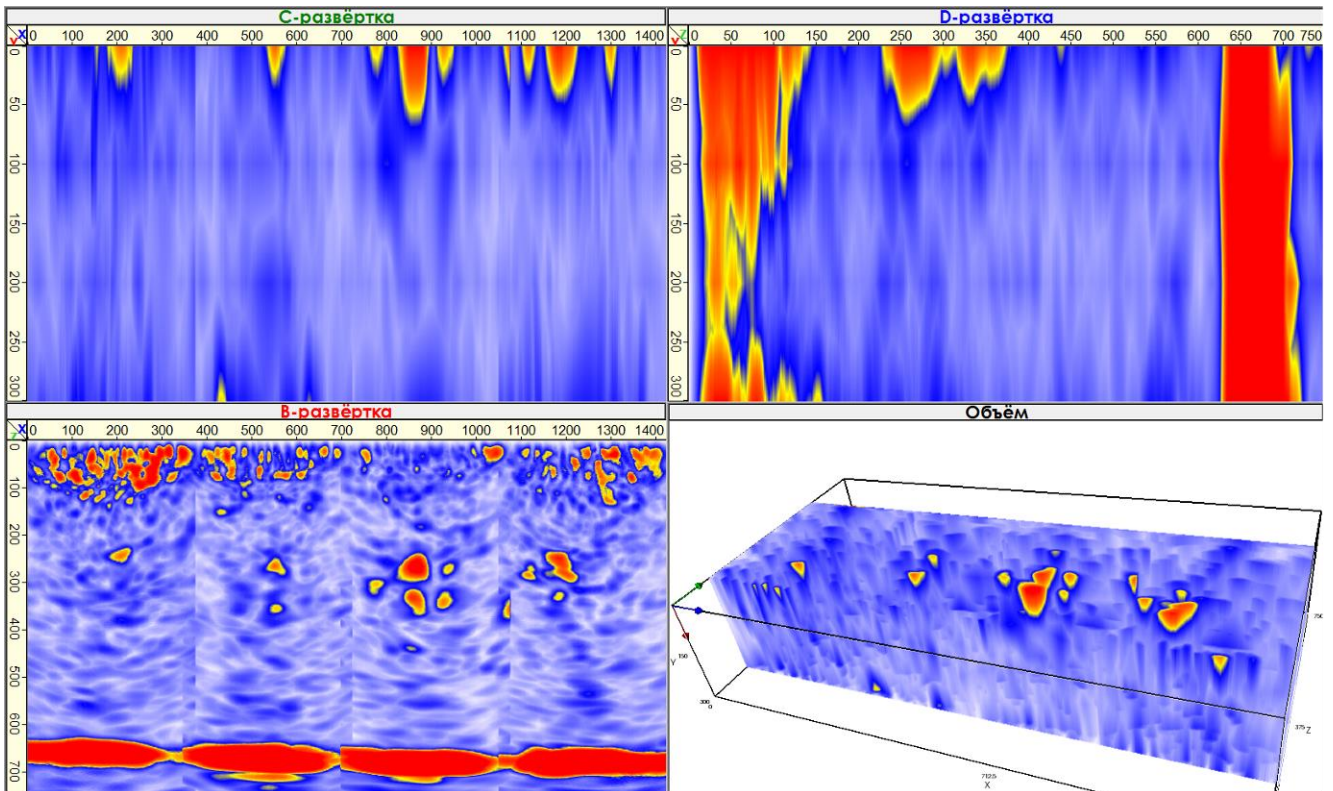
Дефектов не обнаружено

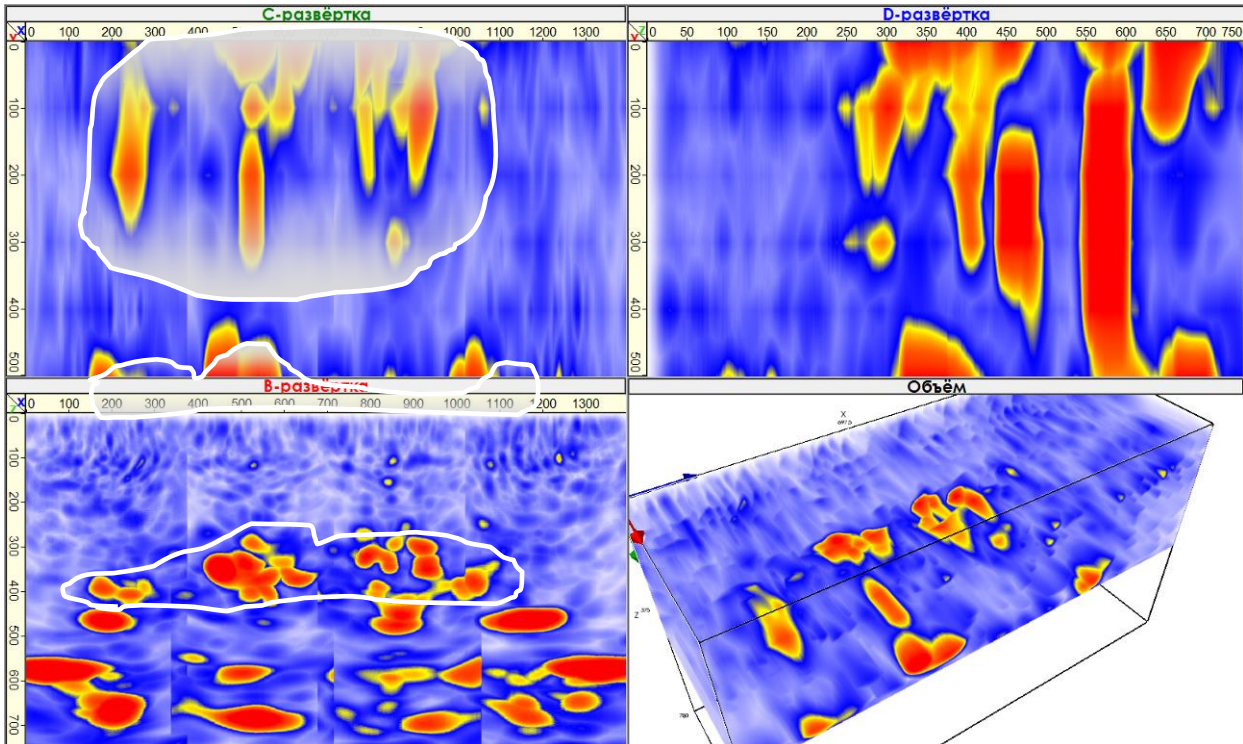
Карта сечений 5453-5

Обнаружены дефектные области на глубине от 300 до 430 мм.

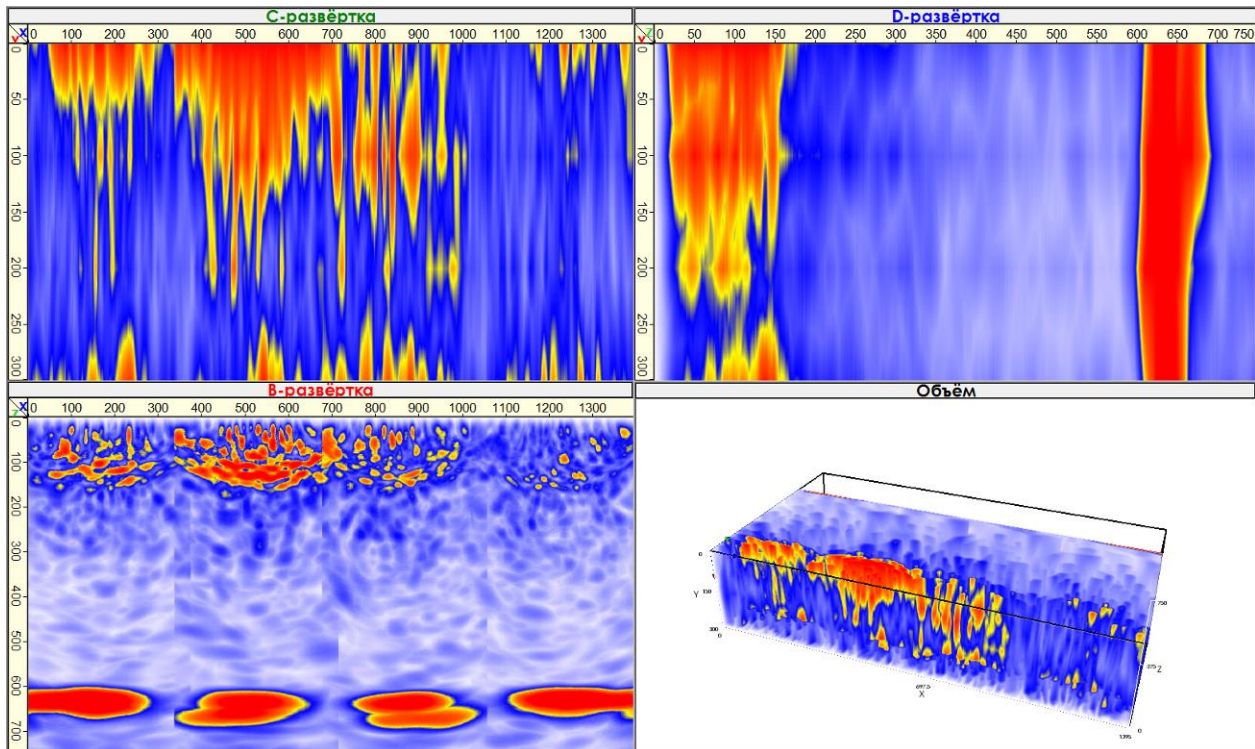
Карта сечений 5453-2

Обнаружена повышенная пористость

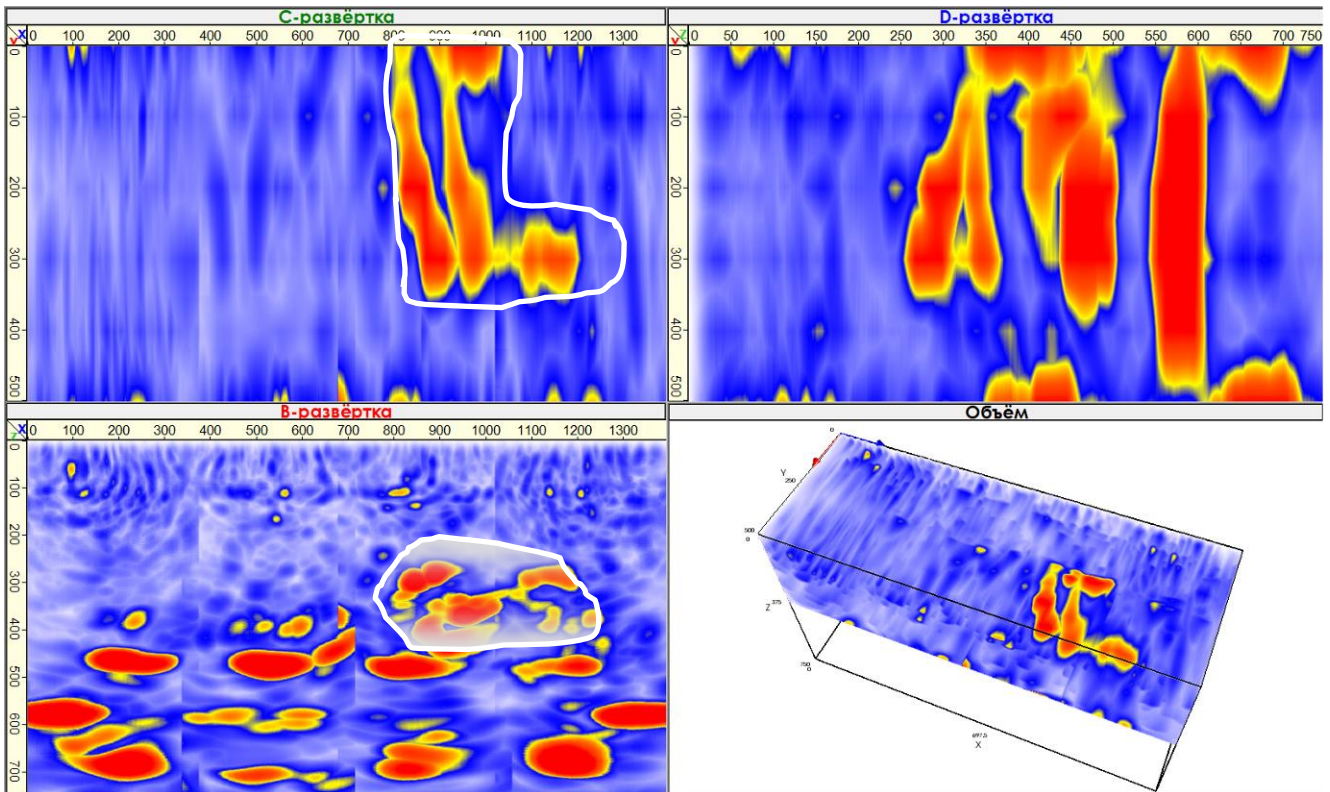
Карта сечений 5452-5

Обнаружена дефектная область на глубине 255-370 мм

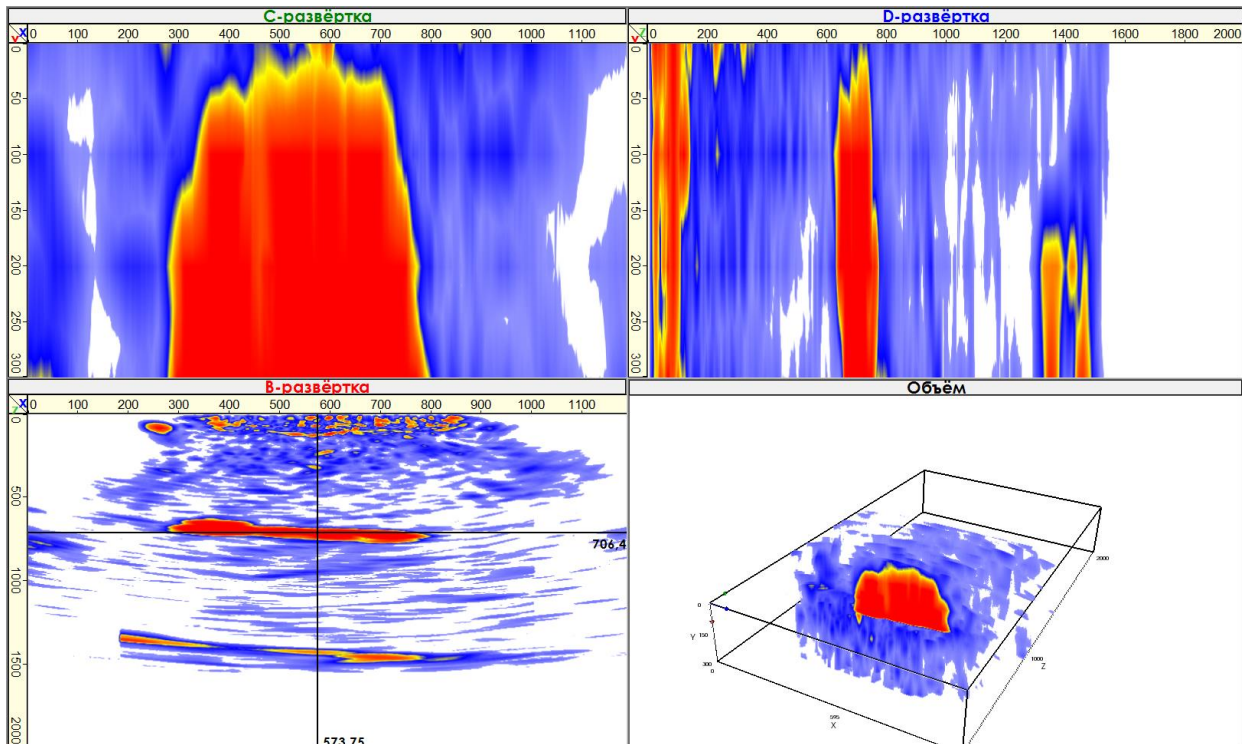
Карта сечения 8787-1

Обнаружена трещина первого типа на глубине 700 мм, размер 500x270 мм

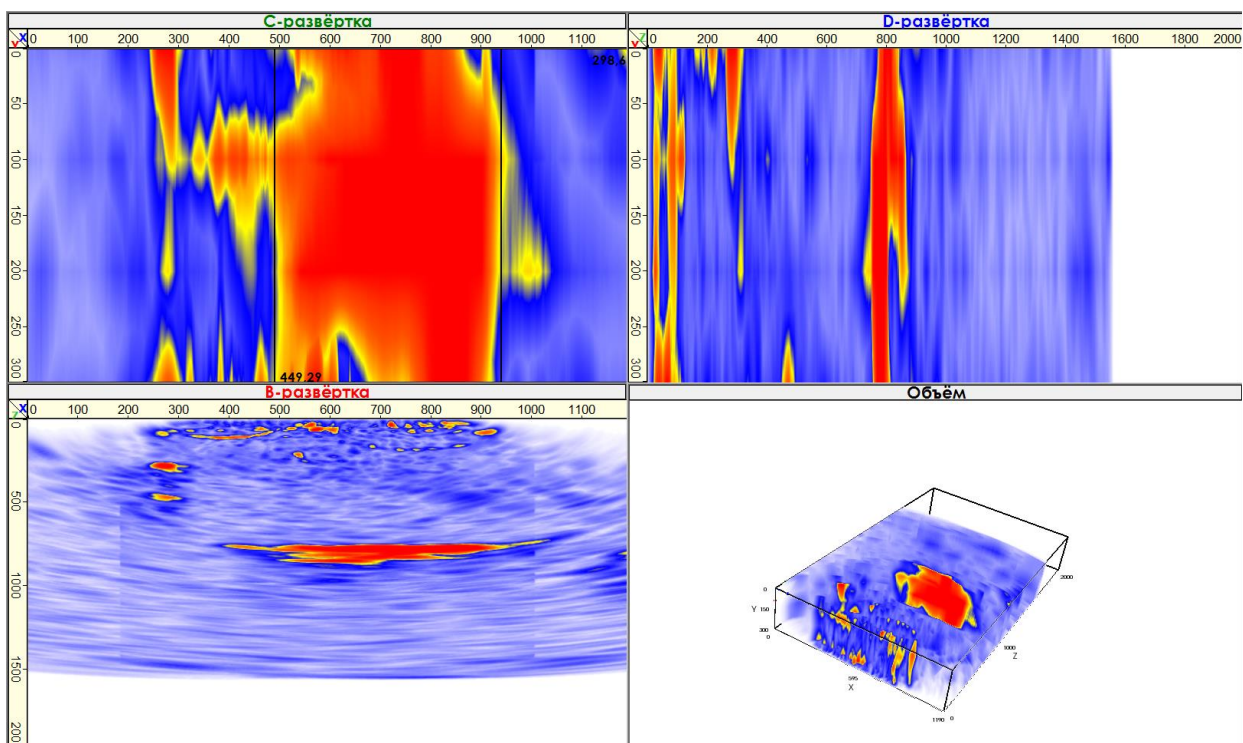
Карта сечения 8787-3

Обнаружена трещина первого типа на глубине 700 мм, размер 450x300мм

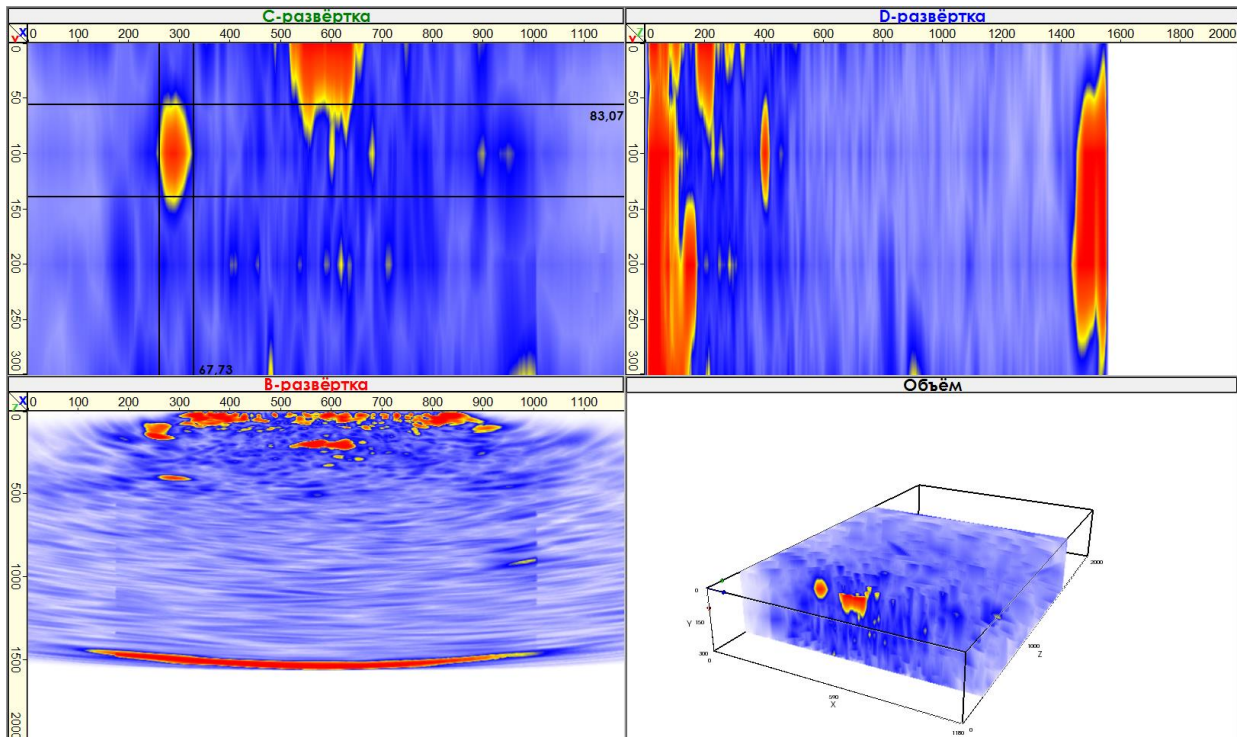
Карта сечения 8448-1

Обнаружен дефект на глубине 395 мм, размер 70x80 мм

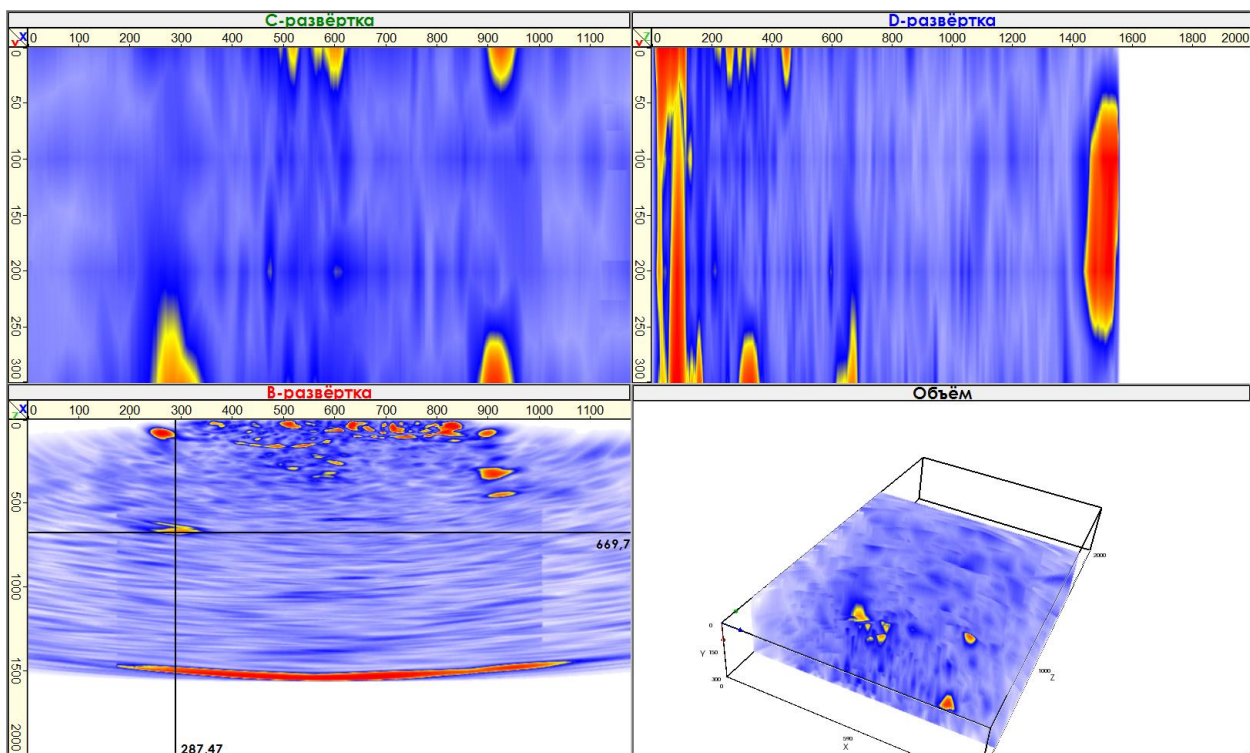
Карта сечения 8448-3

Обнаружены два дефекта на глубине 290 мм и 670 мм

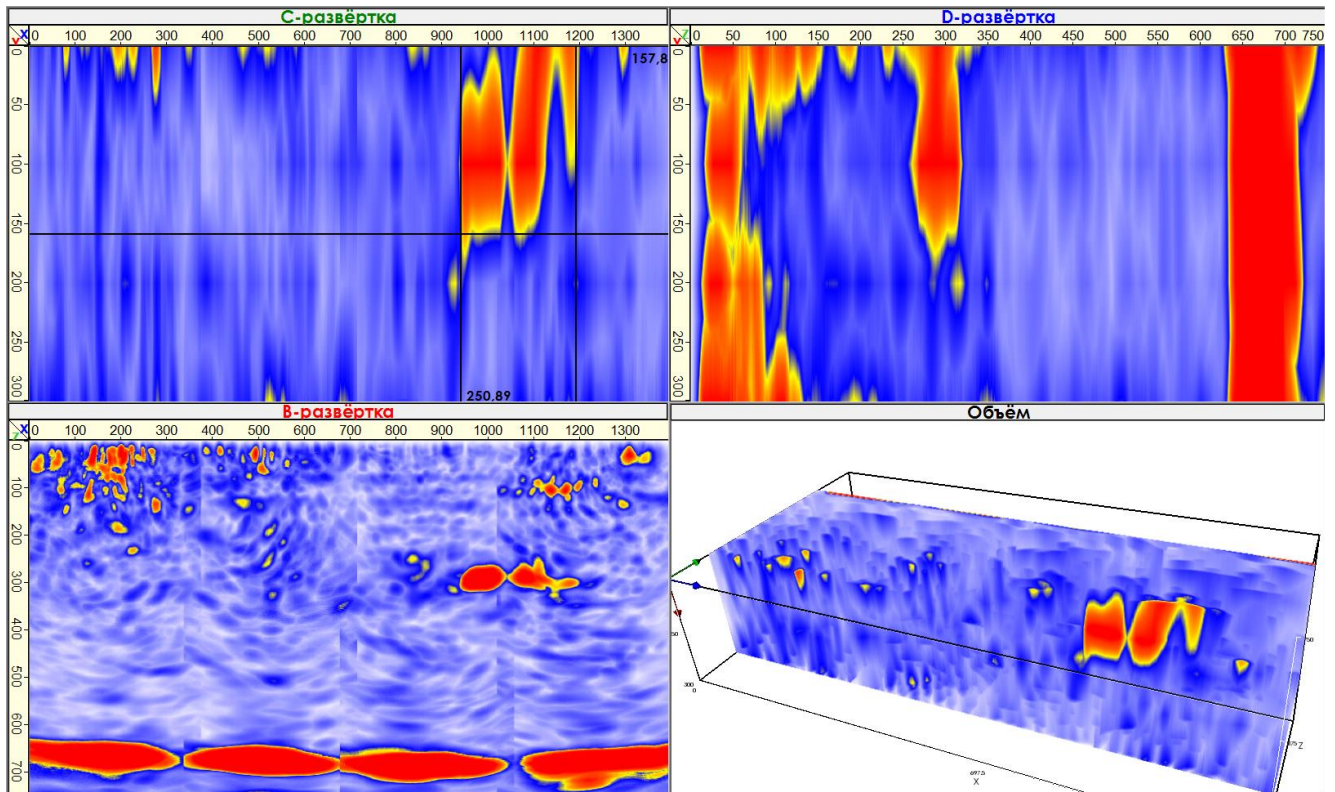
Карта сечения 8658-2

Обнаружен дефект на глубине 290 мм, размер 250x160мм
