Лаборатория неразрушающего контроля

Отчет по апробации акустических методов контроля с помощью приборов производства фирмы «АКС» для выявления дефектов в изотропном графите и полуфабрикатах.

1. Дата проведения апробации: 09.04.2015 г.
2. Наименование заказчика: филиал ООО «Донкарб-Графит» в Челябинске
3. Адрес объекта: 454038, г Челябинск, ОАО «ЭНЕРГОПРОМ-Челябинский электродный завод».
4. Объект контроля: прессованные заготовки, обожжённые заготовки.
5. Используемый инструмент для акустического (ультразвукового) контроля:
 - 5.1. низкочастотный ультразвуковой дефектоскоп А1220 МОНОЛИТ, антенные решетки М2502 с СТК (поперечная волна), преобразователи S0205 с жидкостным контактом (продольная волна)
 - 5.2. низкочастотный ультразвуковой томограф А1040 MIRA.

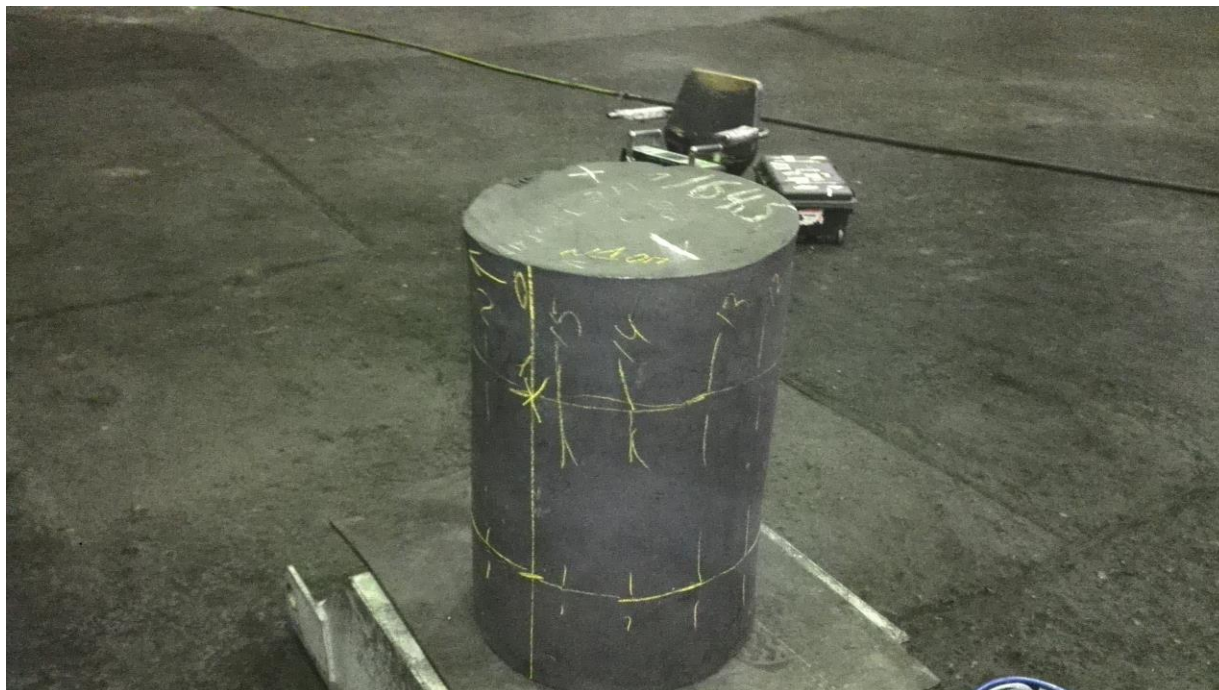
1. Прессованная заготовка № 1

Измеренная скорость ультразвука – 1240 м/с

На карте присутствует донный сигнал. Присутствуют незначительные шумы в начальных точках контроля. Дефекты не обнаружены.

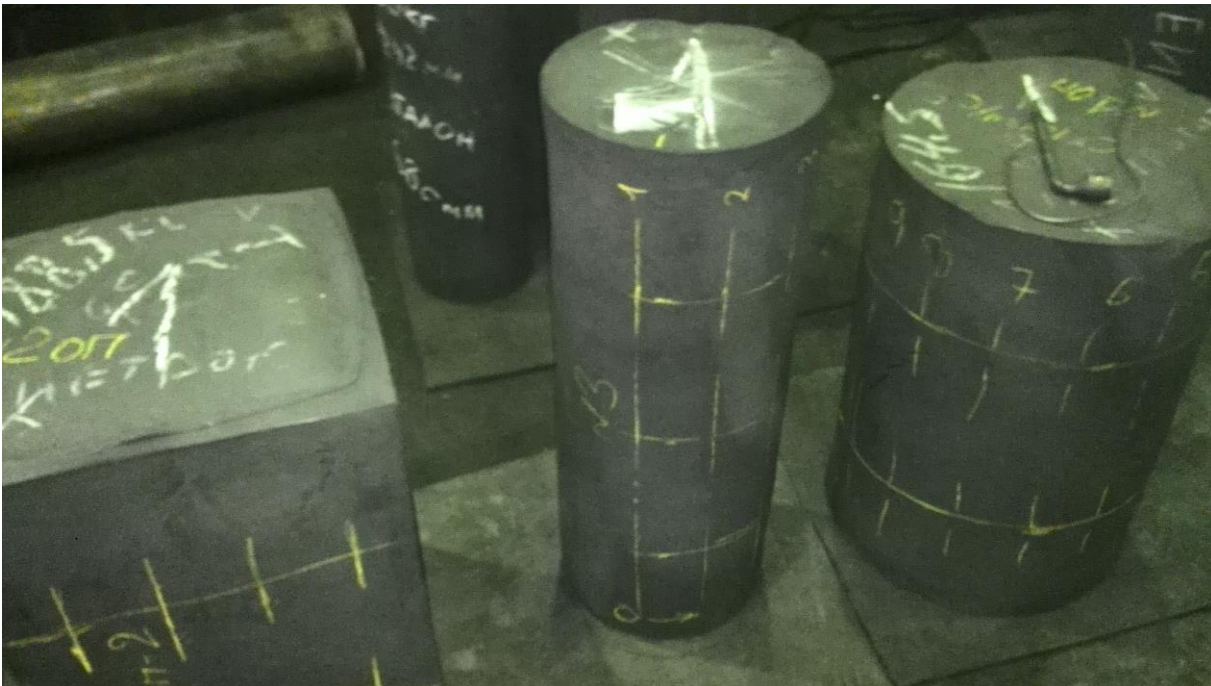
3. Прессованная заготовка № 3

Скорость ультразвука – меньше 1000 м/с. Скорость меньше 1000 м/с прибором не определяется.

Дефектов не обнаружено. На картах виден плохой синтез томографической картинки из-за низкой скорости ультразвука.

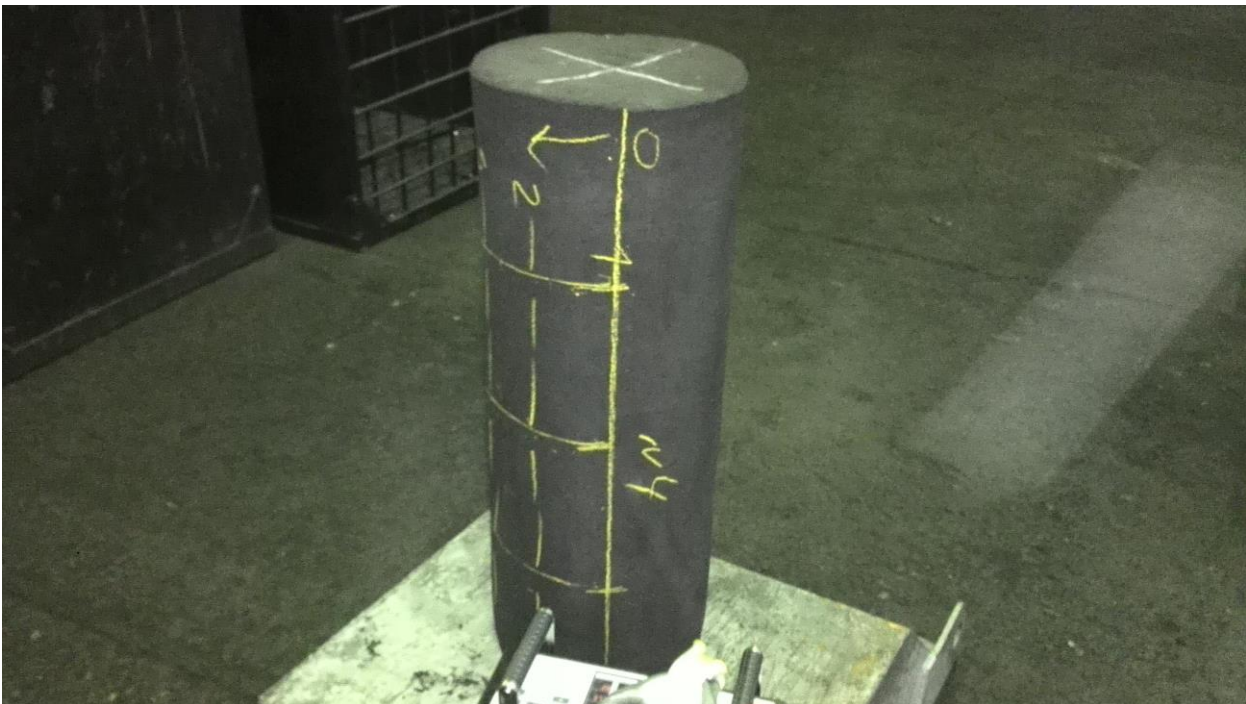
4. Прессованная заготовка № 4

Скорость ультразвука- меньше 1000 м/с

Дефектов не обнаружено.

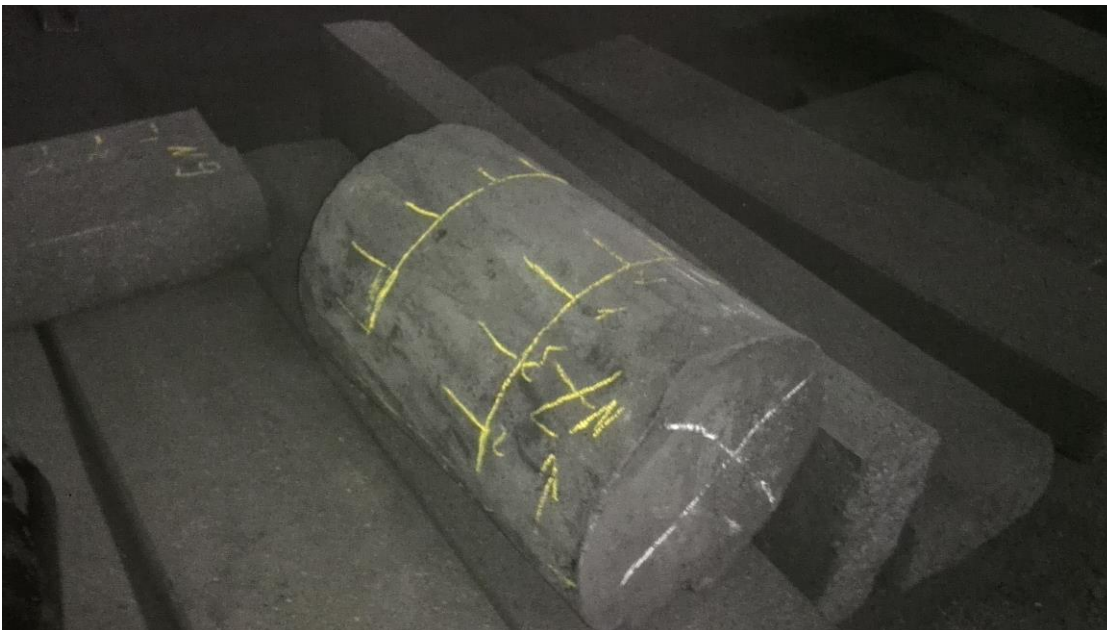
7. Обожженная заготовка № 7

Скорость ультразвука- 1900 м/с

Обнаружены многочисленные дефекты на глубине от 100 до 300 мм

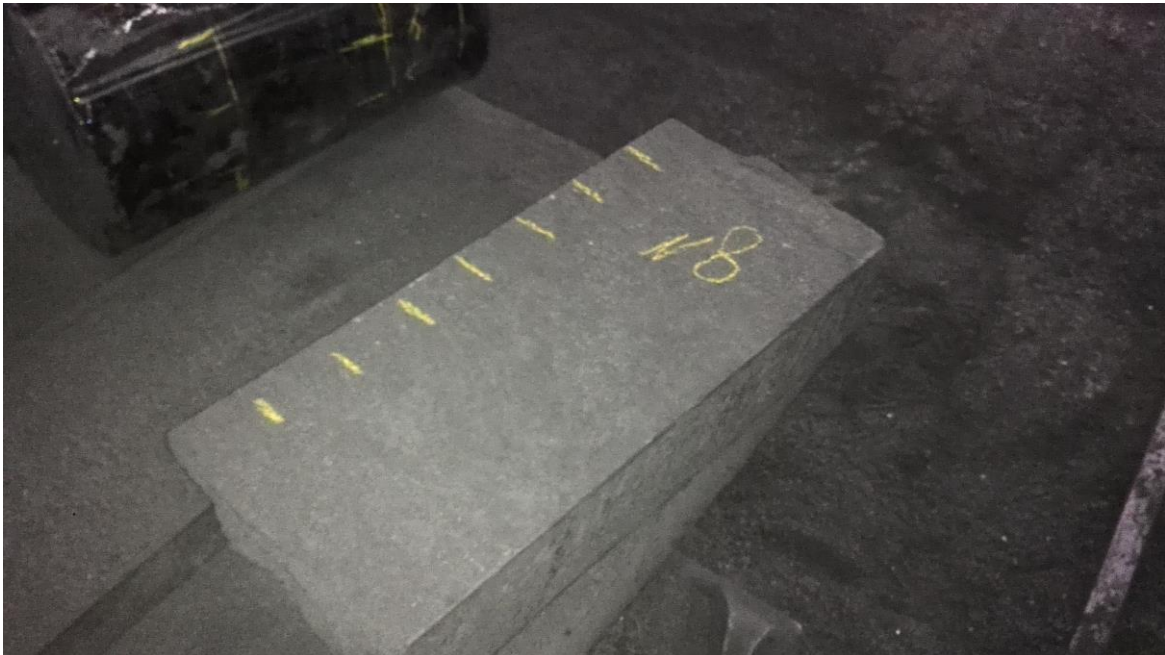
8. Обожженная заготовка № 8

Скорость ультразвука – 1630 м/с

В первой половине заготовки от 0 до 300 мм наблюдаются сигналы от повышенной пористости заготовки.

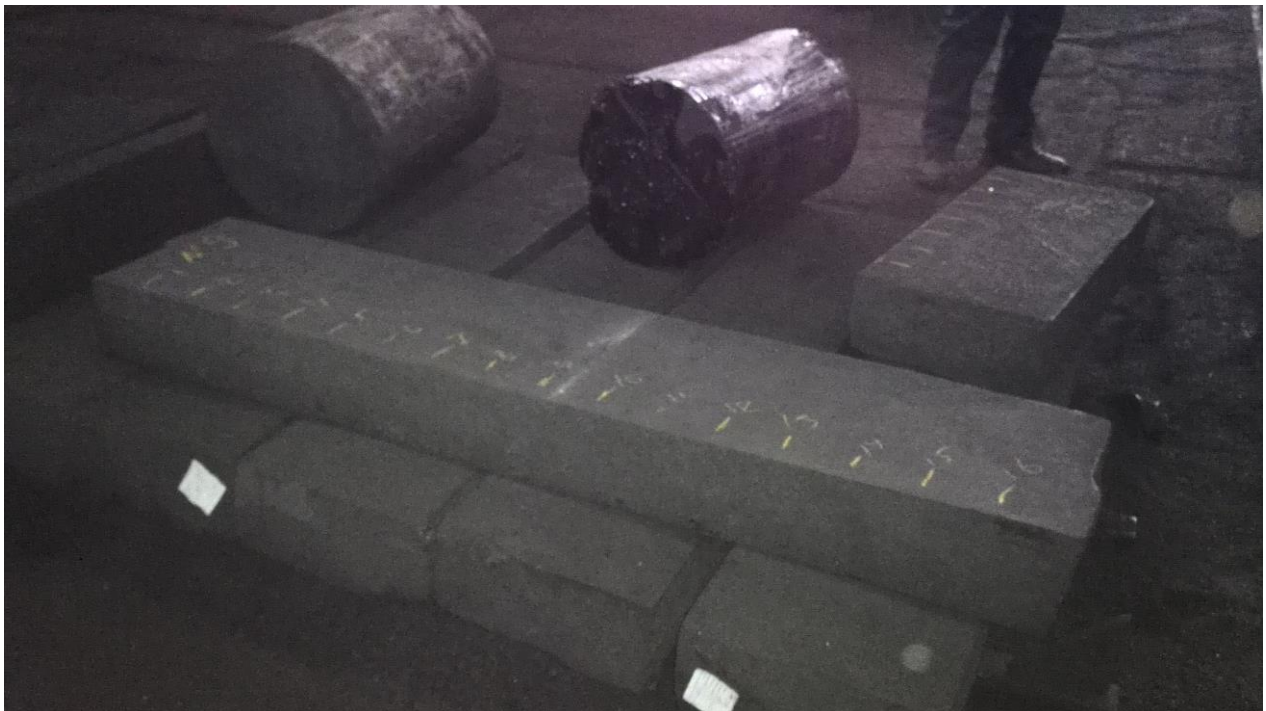
9. Обожженная заготовка № 9

Скорость ультразвука – 1630 м/с

Дефектов не обнаружено.

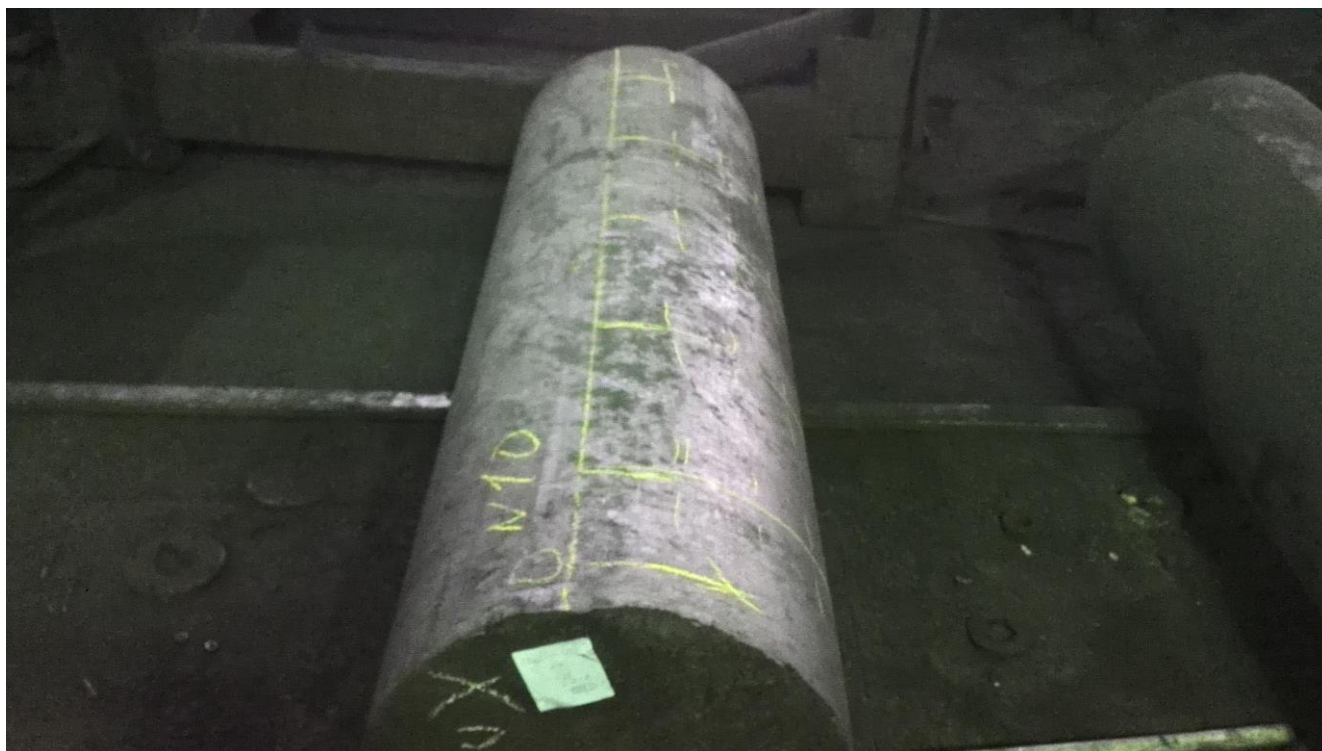
10. Обожженная заготовка № 10

Скорость ультразвука – 1404 м/с

В правой верхней части наблюдаются сигналы трансформированной волны от торца. Виден донный сигнал Дефектов не обнаружено.

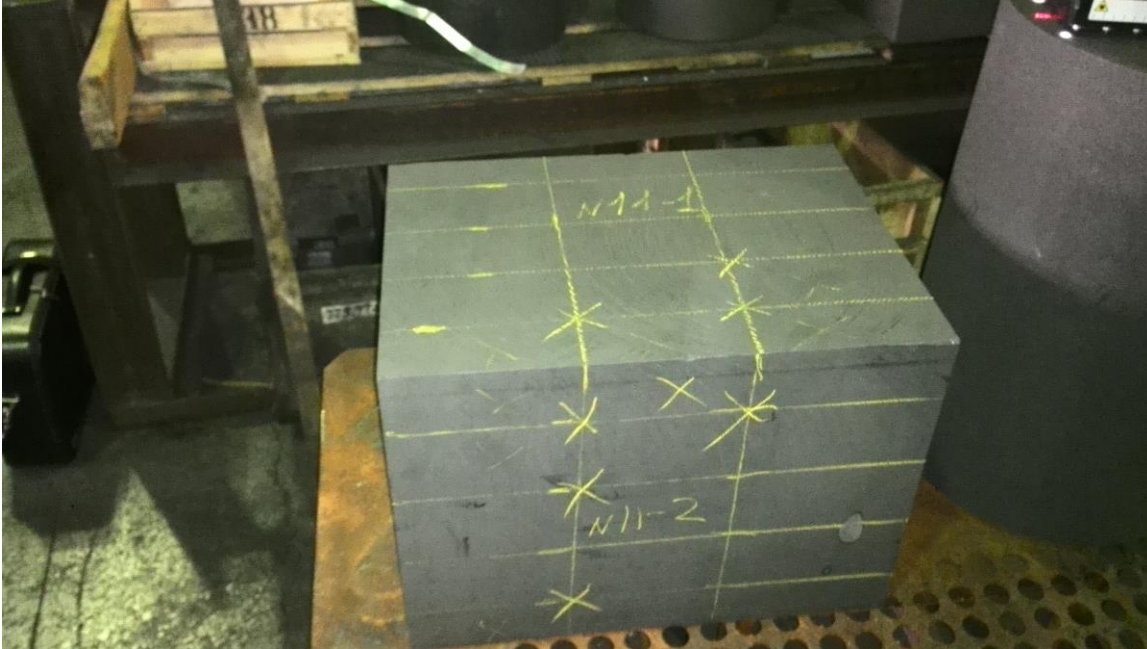
11. Обожженная заготовка № 11

Скорость ультразвука – 1340 м/с

Виден образ донного сигнала на глубине 400 мм. Дефектов не обнаружено.

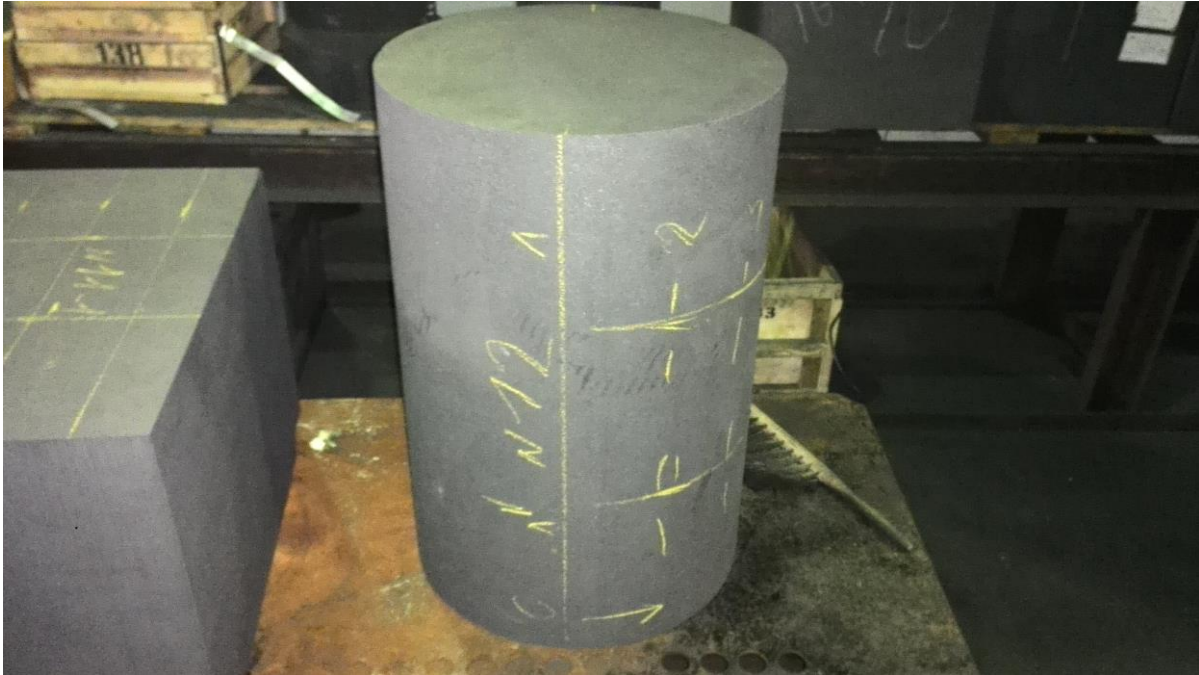
12. Обожженная заготовка № 12

Скорость ультразвука 1180 м/с

Виден образ донного сигнала. Дефектов не обнаружено.

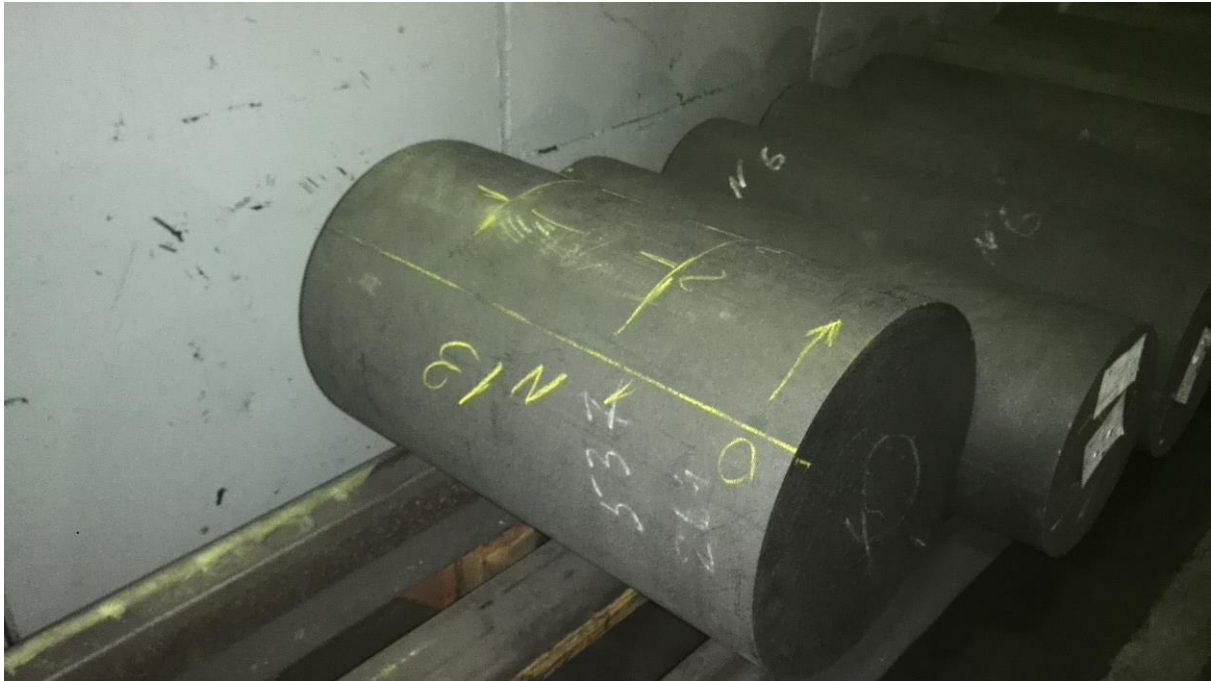
13. Обожженная заготовка № 13

Скорость ультразвука – 1050 м/с

Виден образ донного сигнала. Присутствуют помехи от торца заготовки. Дефектов не обнаружено.
