Отчет по апробации акустических методов контроля с помощью приборов производства фирмы «АКС» для выявления дефектов в анодных блоках.

1. Дата проведения апробации: с 07.04.2015 по 08.04.2015 г.
2. Наименование заказчика: ОАО «ЭНЕРГОПРОМ-ЧЭЗ»
3. Адрес объекта: 454038, г Челябинск, ОАО «ЭНЕРГОПРОМ-Челябинский электродный завод».
4. Объект контроля: Анодные блоки для алюминиевых электролизёров.
5. Используемый инструмент для акустического (ультразвукового) контроля:
 - 5.1. низкочастотный ультразвуковой дефектоскоп А1220 МОНОЛИТ, антенные решетки М2502 с СТК (поперечная волна), преобразователи S0205 с жидкостным контактом (продольная волна)
 - 5.2. низкочастотный ультразвуковой томограф А1040 MIRA.

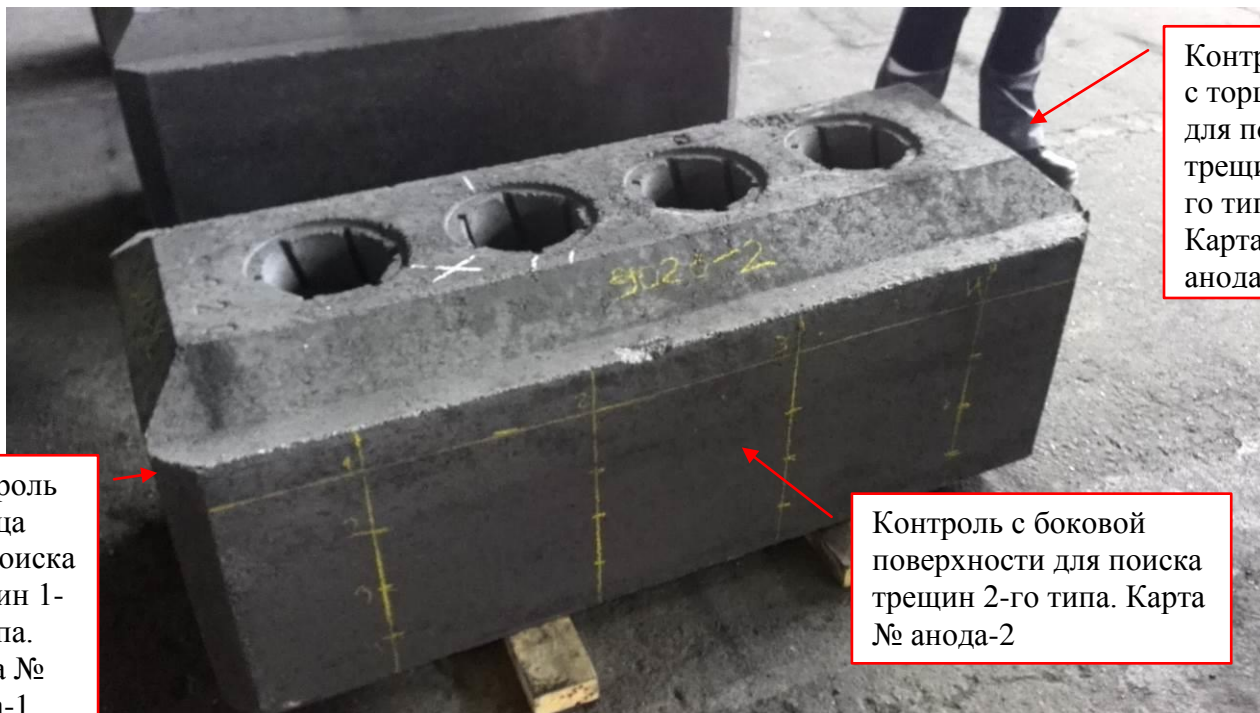
1. Анодный блок № 9020

Контроль с торца для поиска трещин 1-го типа. Карта № анода-3

Контроль с торца для поиска трещин 1-го типа. Карта № анода-1

Контроль с боковой поверхности для поиска трещин 2-го типа. Карта № анода-2

Заключение: на анодном блоке №9020 обнаружена трещина первого типа, которая выходит на поверхность блоке в районе второго гнезд, трещина видна при контроле с торцов блока. При контроле с боковой поверхности дефектов не обнаружено.

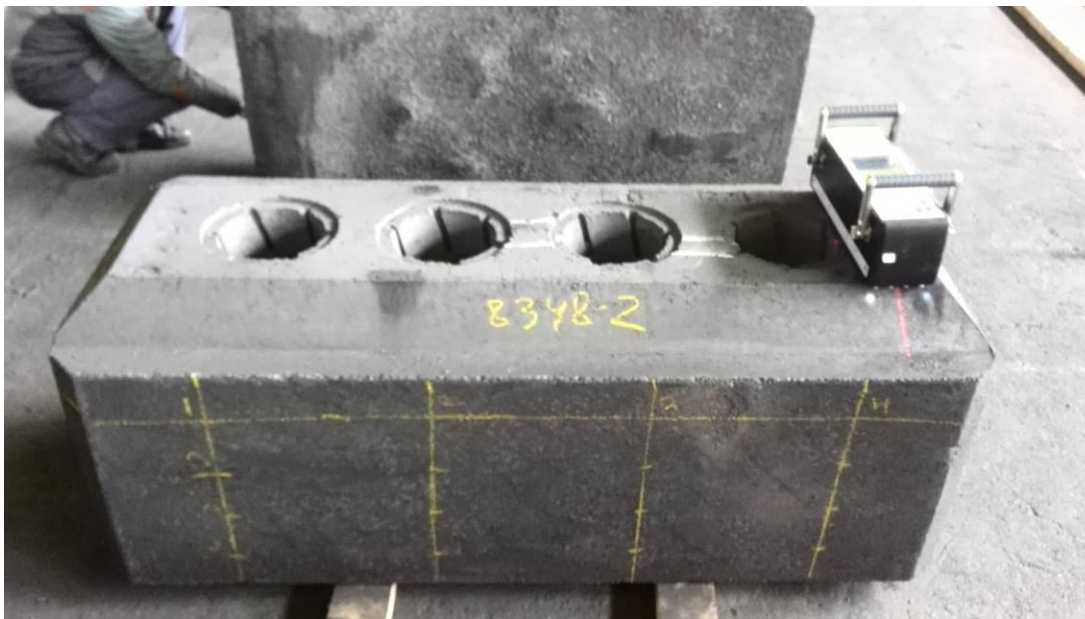
2. Анодный блок № 8348

Заключение: Обнаружено

Рыхлота 1 – начинается от поверхности до глубины 250 мм,

Трещина 1-го типа – глубина 359мм, размер 200х50 мм,

Рыхлота 2 – от поверхности до глубины 300 мм,

трещина 2-го типа- глубина 110 мм, размер 500х50 мм.
